# LA MURALLA DE LUGO

## Un ejemplo de ingeniería militar romana bajo imperial

Publicado en el IV Congreso de las Obras Públicas en la Ciudad Romana. CITOP. Lugo 2008.

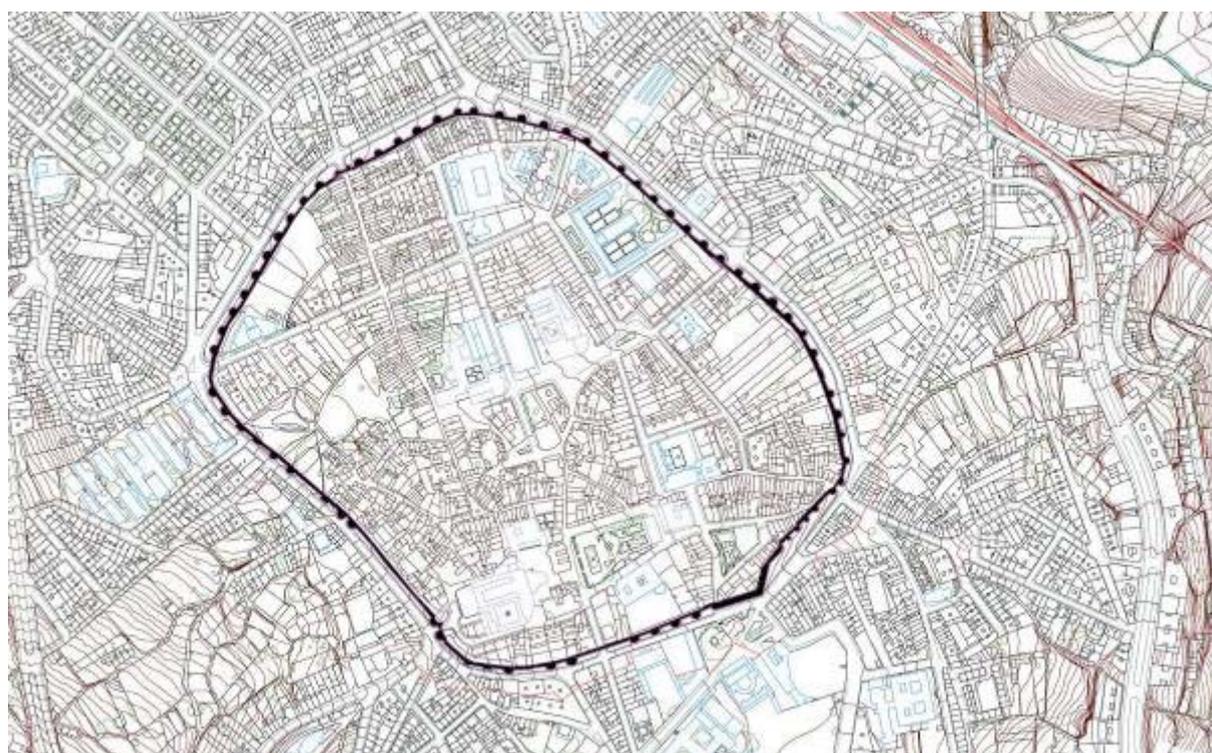
Figura 2.- Plano del entramado actual de la ciudad de Lugo, presidido por el anillo amurallado (orientación N- S). En los ángulos superior derecho e inferior izquierdo se puede apreciar, aunque muy enmascarada, la topografía de la colina sobre la que se asienta la ciudad.

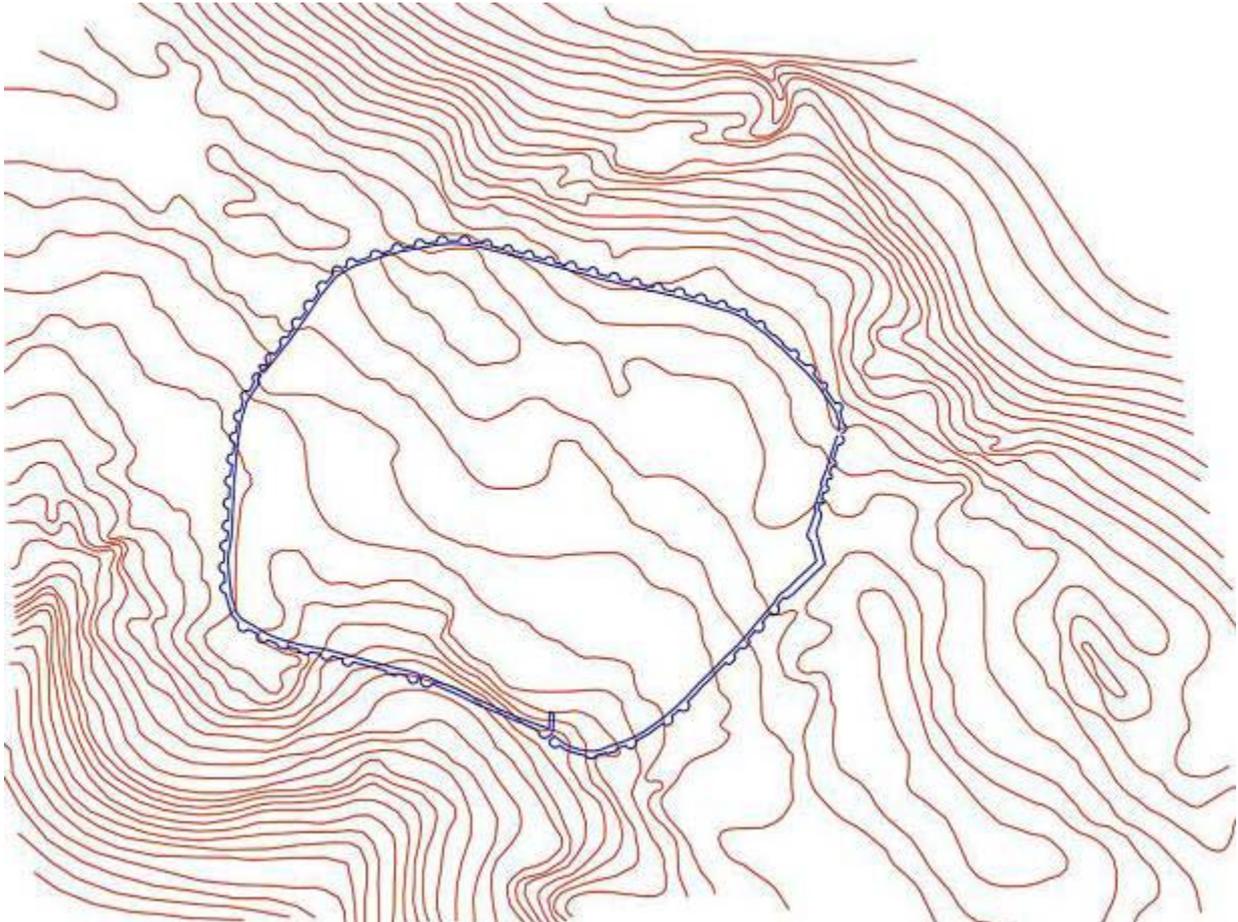
Figura 3.- reconstrucción ideal de las curvas topográficas, con cotas de dos metros, a partir de diversos planos históricos (E. Alcorta)

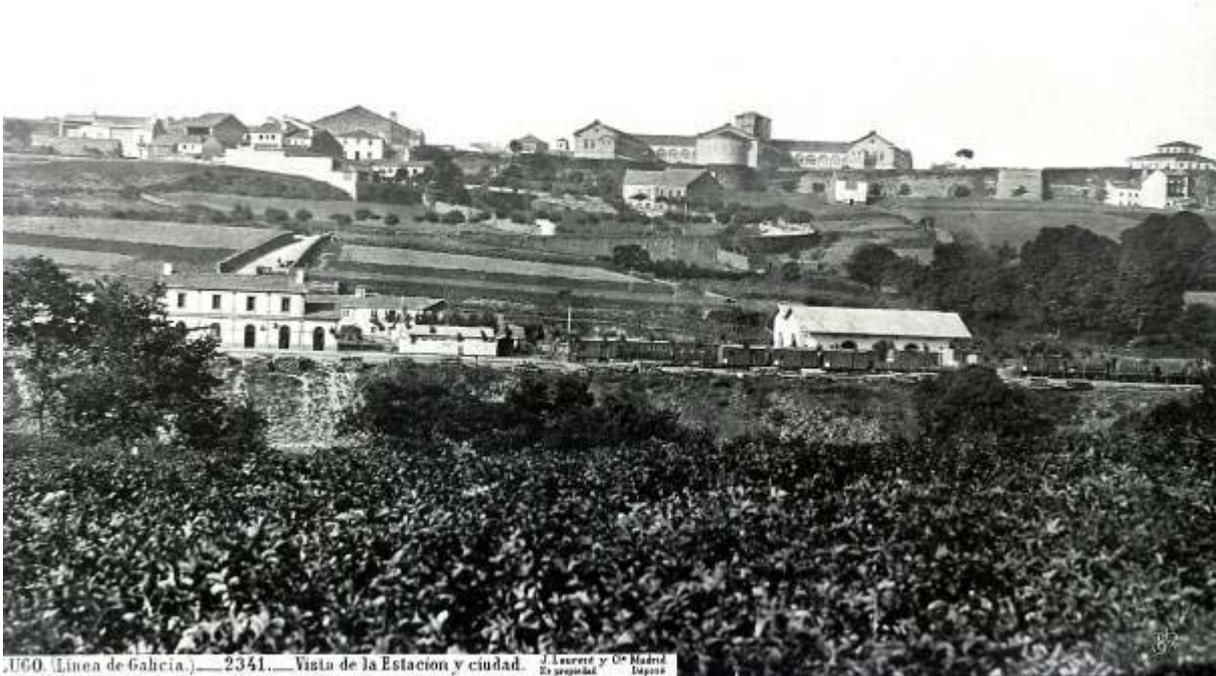
Figura 4.- Fotografía antigua de la ciudad, de finales del siglo XIX o principios del XX, en la que todavía puede apreciarse su implantación en colina, hoy enmascarada por abundante construcción moderna. Sobre la línea de muralla destaca la trasera del Pazo de San Marcos, sede de la Diputación Provincial, tomándose en consecuencia la imagen desde el NE (Diputación Provincial)

Como emplazamiento de la nueva urbe se elige el estrangulamiento de una dorsal montañosa coronada por una plataforma amesetada con orientación NE / SW y una altitud de 462,68 m.s.n.m. En el callejero actual, la dorsal coincide con la prolongación de la Avda. de A Coruña, Porta de San Fernando, calles San Marcos y Raiña, prolongación por el extremo oriental de la Praza Maior y occidental de Campo Castelo, con salida, finalmente por la Porta do Bispo Izquierdo. Dentro de esta línea, el punto urbano más alto coincide con el extremo oriental de la plaza de Santo Domingo, en donde se articulan dos planos de diferente pendiente, hacia el E y hacia el W respectivamente, lo que será fundamental tanto para la instalación diferenciada de los diversos ámbitos urbanísticos en razón de su función<sup>12</sup>, como para la traída de aguas<sup>13</sup>, entre otros elementos. Construida sobre una prominencia, la ciudad goza de un amplio dominio visual sobre el entorno inmediato que, llegado el momento, sería considerado como una ventaja defensiva, de igual manera que lo serían las caídas hacia el E y el W, siendo el acceso más fácil por los restantes flancos, en donde las pendientes se deslizan de manera más suave, o su condición mesopotámica, por cuanto la colina se encuentra rodeada por los cauces del río Miño al W y por el Rato por el E. En su evolución, se reconocen varios momentos<sup>14</sup>. En su estado embrionario la planificación incluiría, en primer lugar, el alzado de los principales públicos de carácter administrativo, el

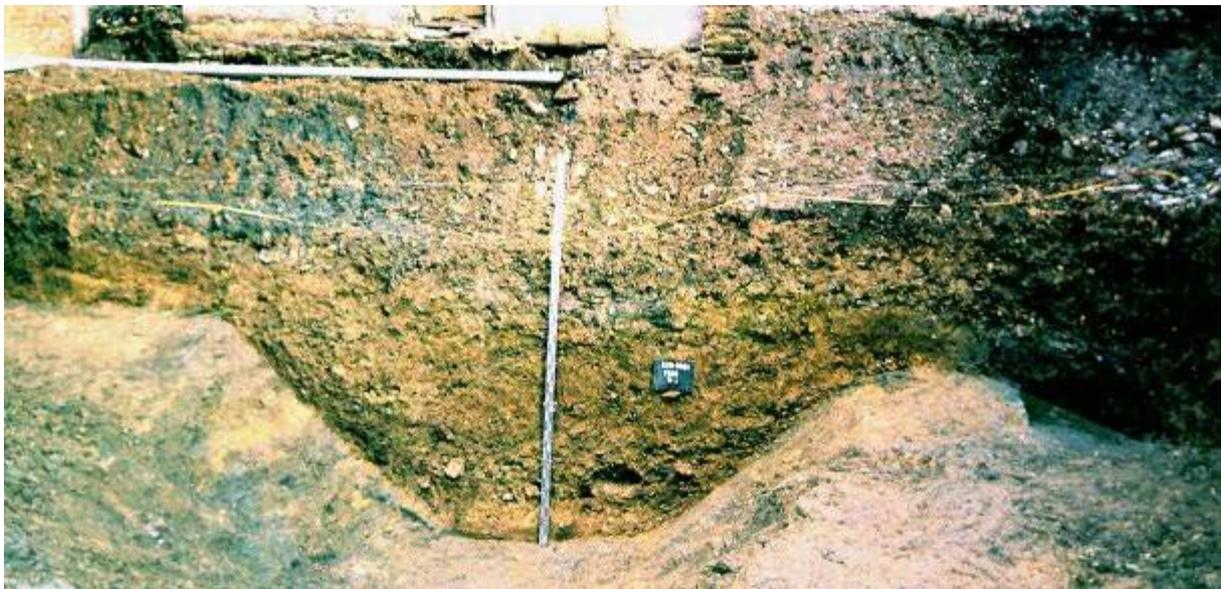
Figura 5.- Detalle del perfil del foso. A mano derecha, excavado en la roca, se aprecia la caja de un “canal”. (E. González Fernández)

Con unas aperturas que se estiman en torno a los 25 / 30 m. de boca, dispondrían de un perfil aproximado en V, alcanzando una profundidad de 4,5 / 5,0 m., arrancando el contraescarpe interno a unos 5 m. de los ejes de los cubos para rematar a unos 30 en el escarpe exterior.

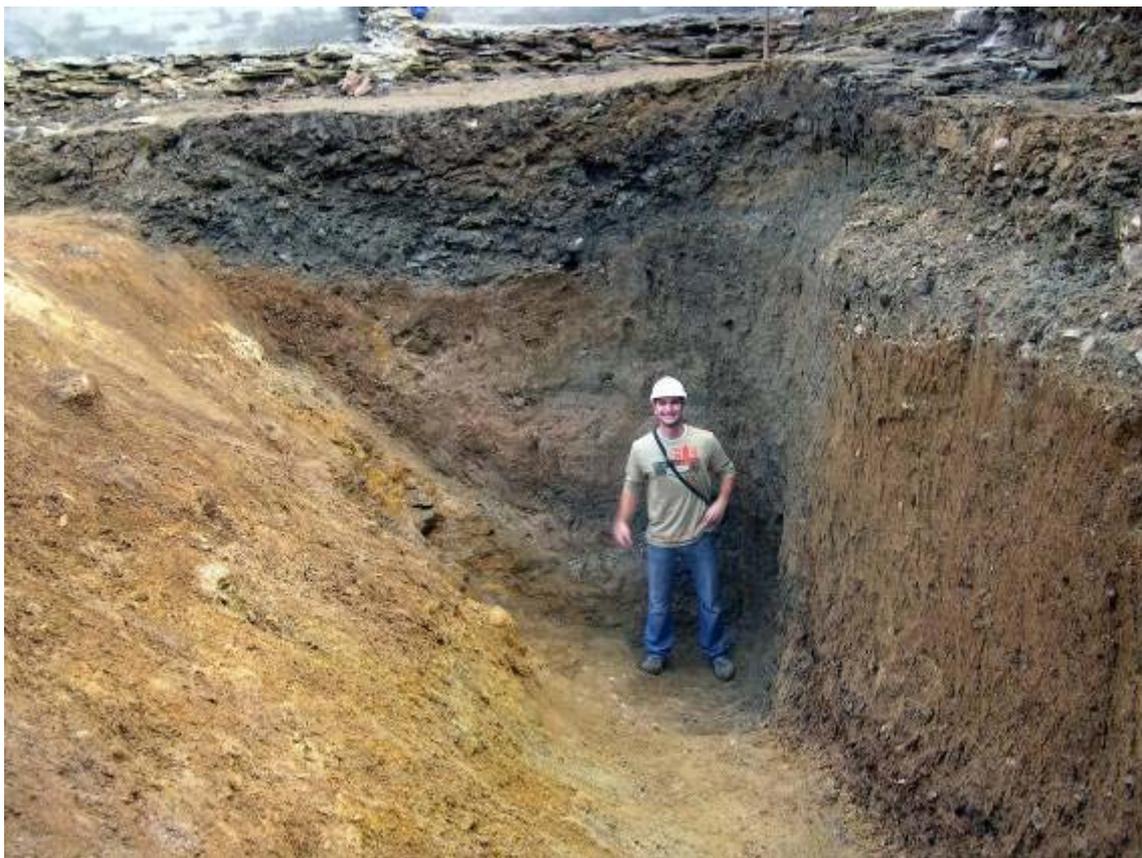
Figura 6.- Segmento de foso localizado en Rolda da Muralla, 22. Se puede apreciar su potencia en relación a nuestro compañero. (E. Alcorta).

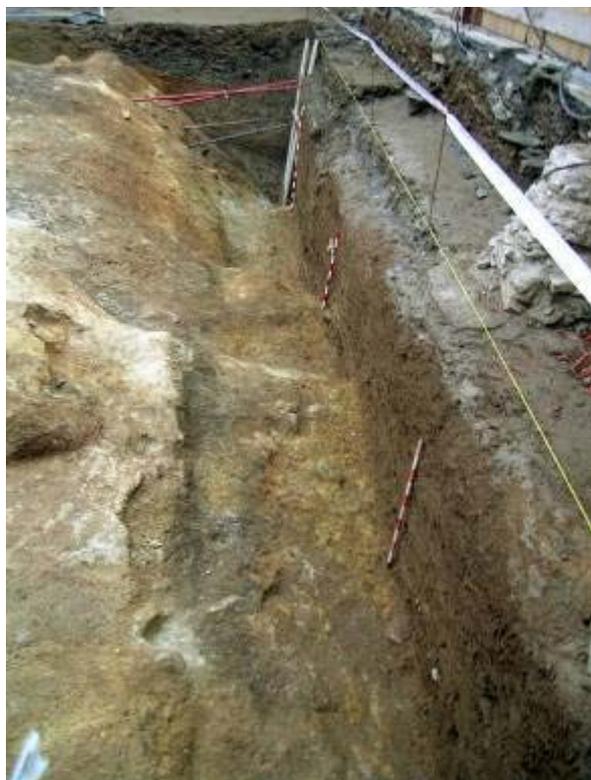
Figura 7.- Rolda da Muralla, 22. Vista general del segmento de foso descubierto, con los “escalones” que lo conforman. (E. Alcorta).

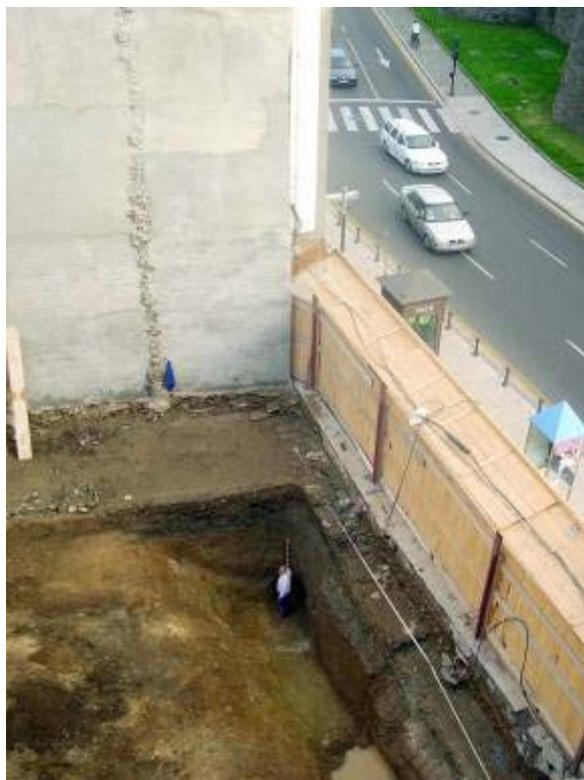
Figura 8.- Rolda da Muralla, 22. El segmento de foso descubierto en su relación con el actual vial y la muralla que asoma en el ángulo superior derecho de la imagen

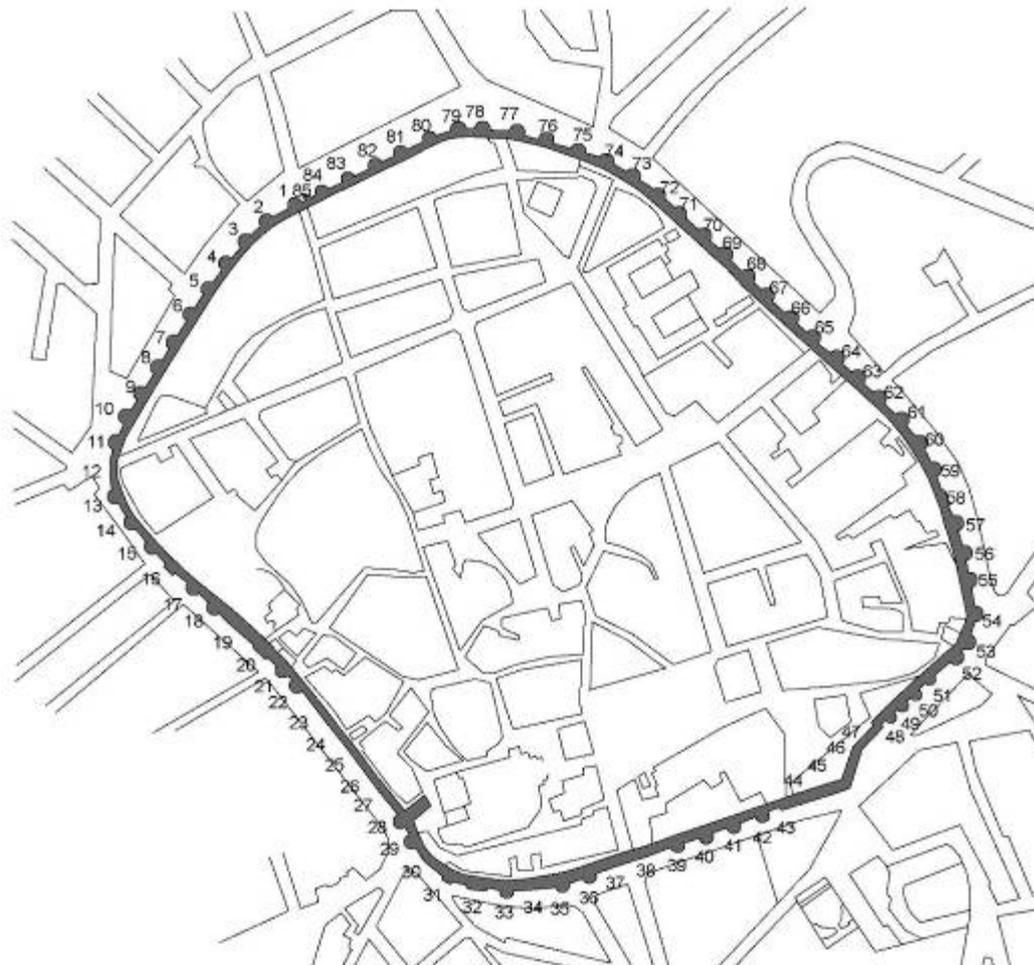
Figura 9.- Plano general de la Muralla romana de Lugo con indicación de los números de cubos (E. Alcorta)

14 m. De estos 85, 64 presentan planta semicircular, original o modificada; 8 la tienen trapezoidal por seccionamiento longitudinal en diferentes épocas (cubos 16, 20, 25, 26, 27, 31, 32 y 58); 3 en cuarto de círculo por seccionado transversal (cubos 43, 47 y 85) y, finalmente, los ocho restantes fueron completamente derribados (cubos 12, 19, 23, 24, 30, 34, 37 y 38).

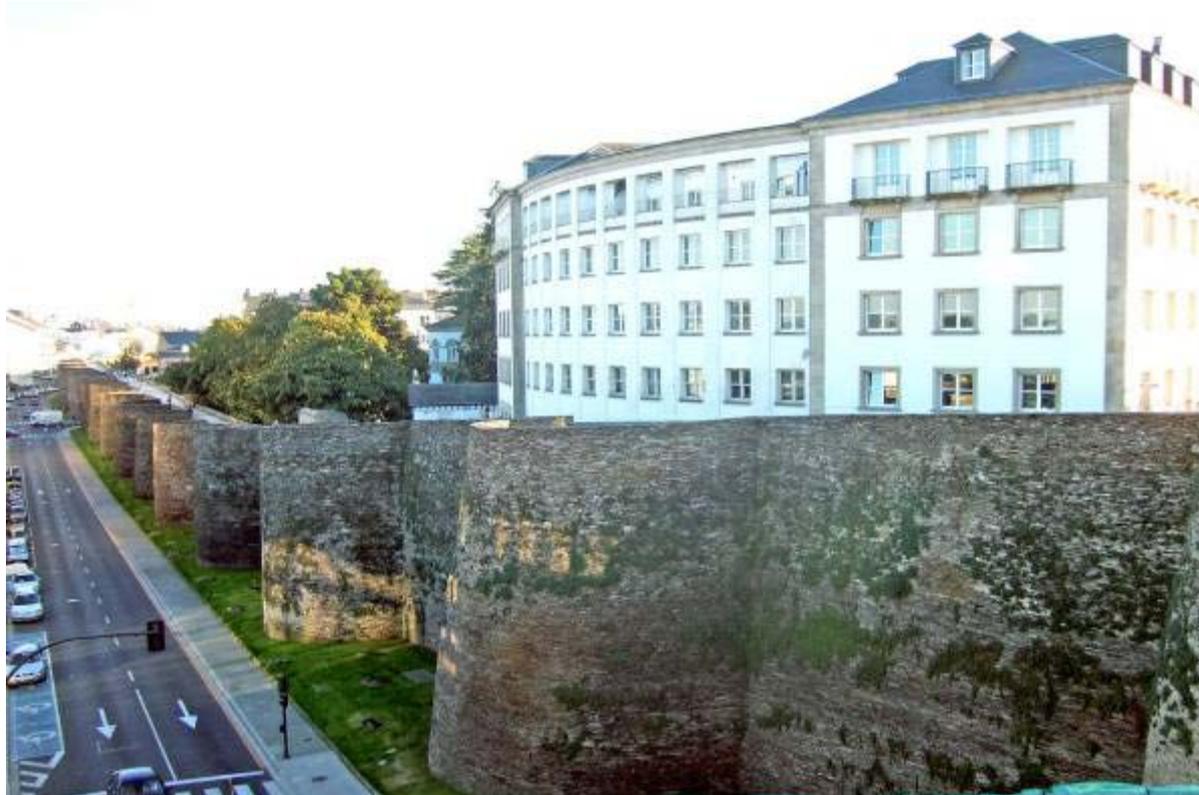
Figura 10.- Vista general de la muralla romana de Lugo. Flanco NE. (E. Alcorta)

Su estructura general queda constituida una sucesión de cortinones rectos, con longitudes en la actualidad muy variadas que oscilan entre los 5 y 17.m.. Intercalados se alzan 85 cubos adelantados cuyos diámetros, medios en la parte superior oscilan en la actualidad entre los 5 y los

En alzado, se observa que tanto los paños de los cubos como de las cortinas son, según los casos, aplomados o ligeramente ataluzados con vertidos internos. En cuanto a la altura visible en la actualidad resulta igualmente muy variada oscilando entre los 6 y los 10 m., salvo casos puntuales, como puede ser el intradós del cubo 19, que apenas sobresale 1 m. hacia él para salvar los cambios de dirección y rasante.

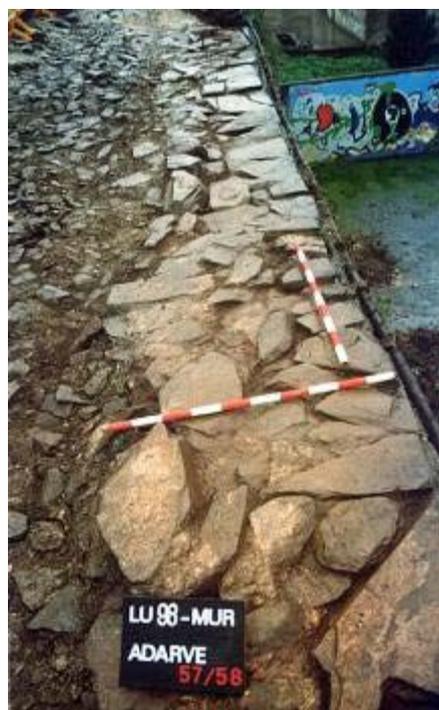
Figura 11.- La fotografía refleja la estructura básica del macizado de nuestra muralla, conformada por un paño exterior de grandes placas bien trabadas y, tras éste, el correspondiente relleno (E. Alcorta).

La globalidad de la estructura muraria que conforma nuestra muralla se articula mediante muros tirantes internos complementados por rellenos, cosidos a los paramentos externos.

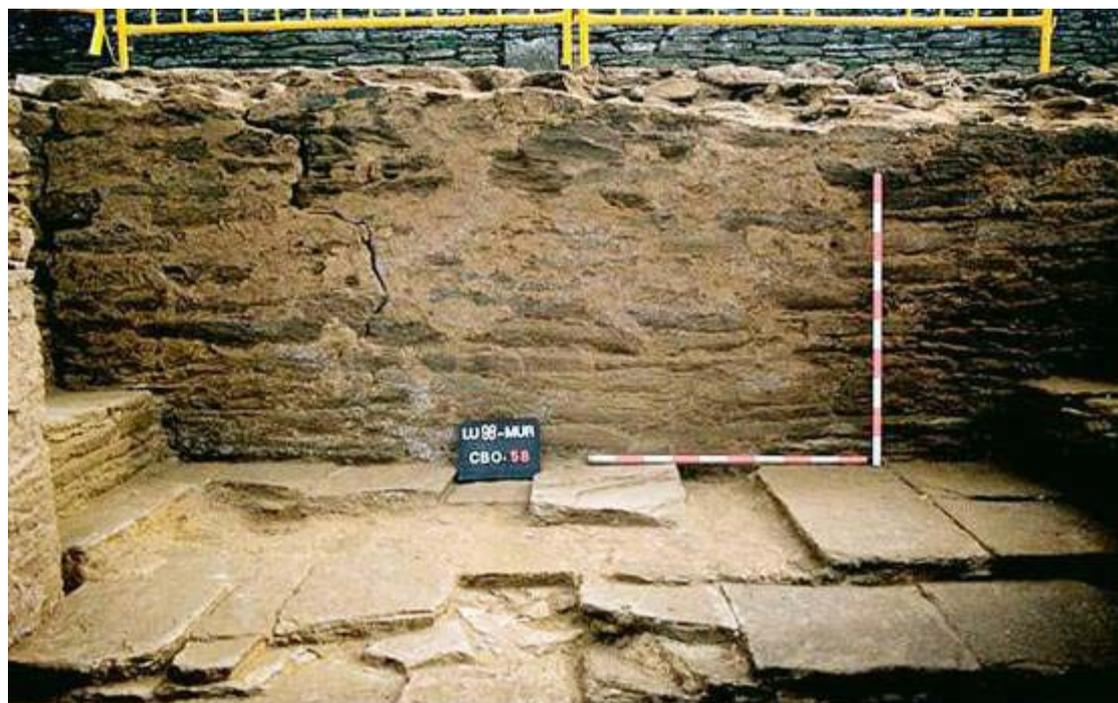
Figura 12.- Pared frontal de cierre de la caja de escaleras del cubo 58, con restos de revocado de mortero blanco. (E. Alcorta).

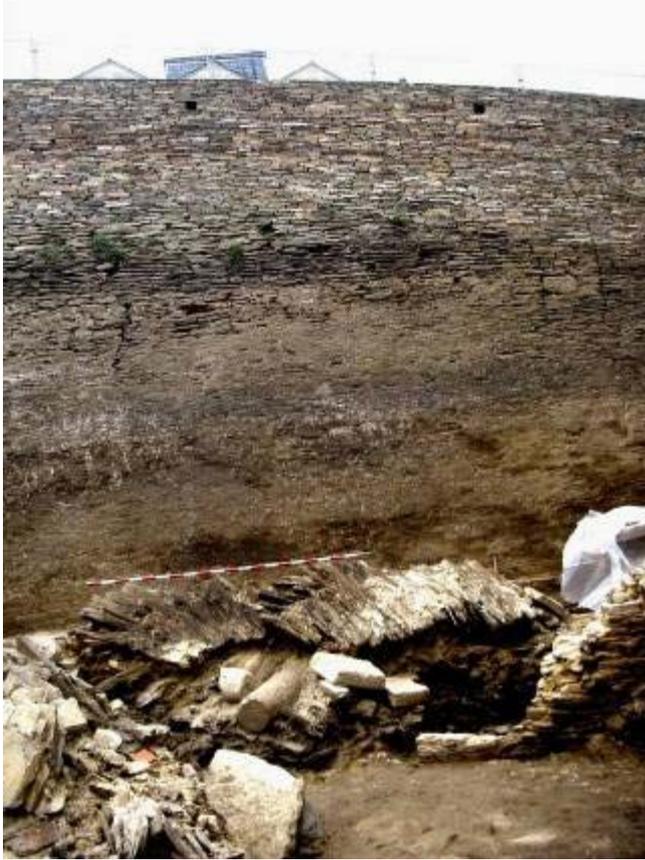
Figura 13.- Muro intradós de la cortina entre los cubos 28 y 29, con manchas de revocado bastantes bien conservadas en la parte inferior, cubierta por una camada de relleno fechada en torno al siglo V d. C. (C. Rodríguez Cao).

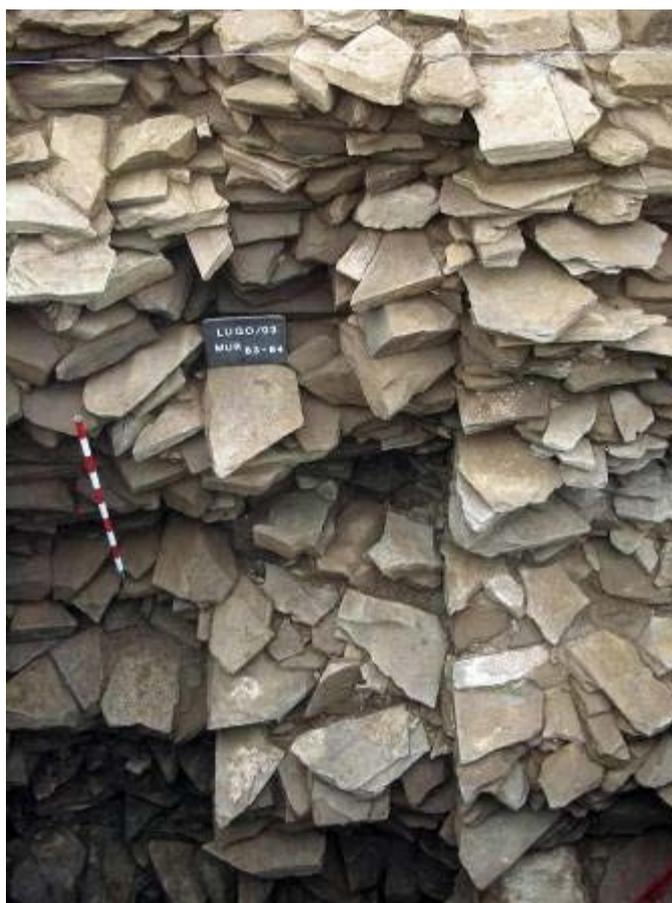
Figura 14.- Muro tirante del entropaño, localizado en la intervención de la cortina entre los cubos 83 – 84 (E. Alcorta).

La globalidad de la estructura muraria que conforma nuestra muralla se articula mediante muros tirantes internos complementados por rellenos, cosidos a los paramentos externos<sup>20</sup>.

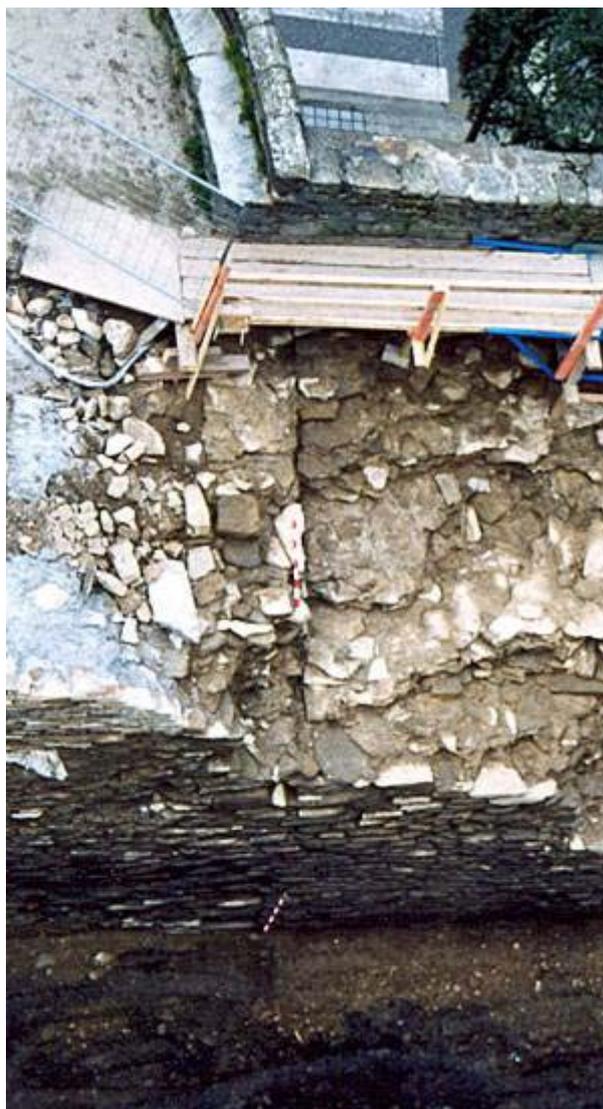
Figura 15.- Muro / tirante interno del macizado, tendido a la altura del cierre del diámetro del cubo 29, izquierdo de flanqueo de la Porta de Santiago.

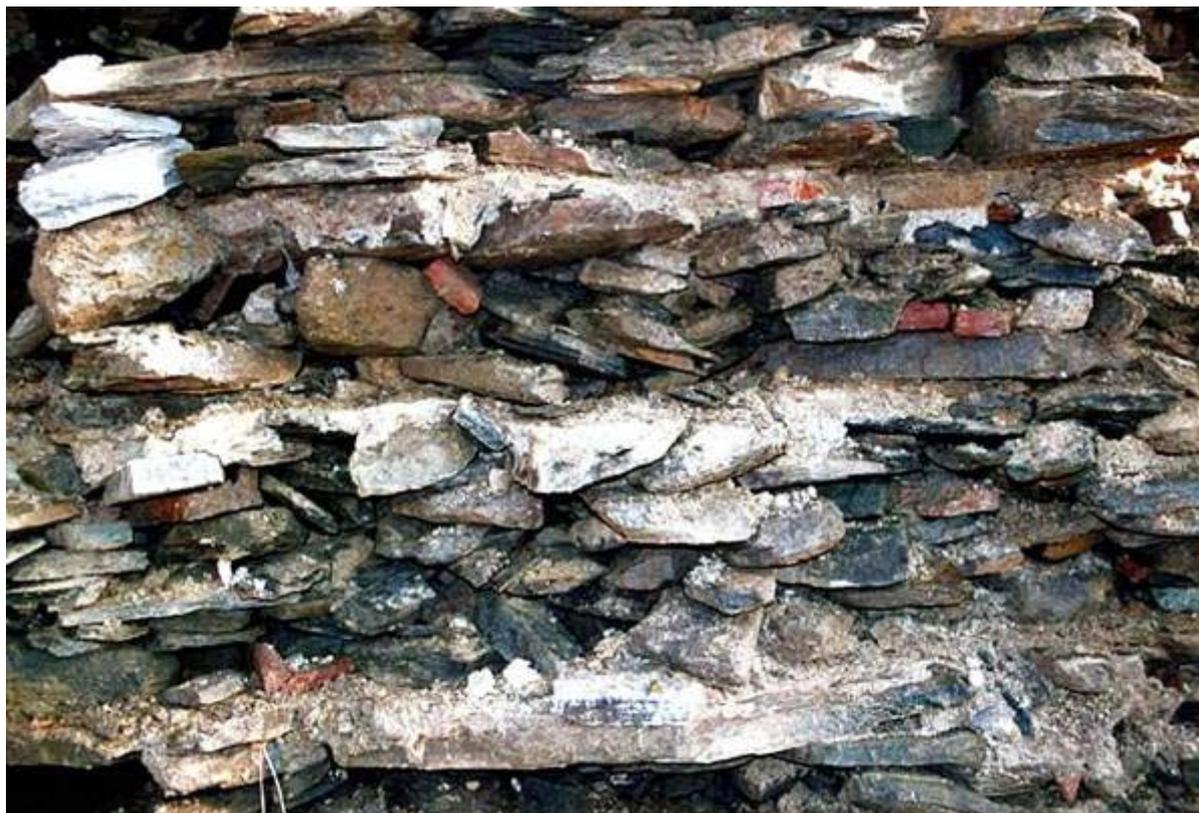
Figura 16.- Disposición en tongadas de los rellenos internos del macizado, con una capa de colmatación amorfa, sin amalgamante coronada por una camada de horizontalización con mortero (Cubo 28). (E. Alcorta).

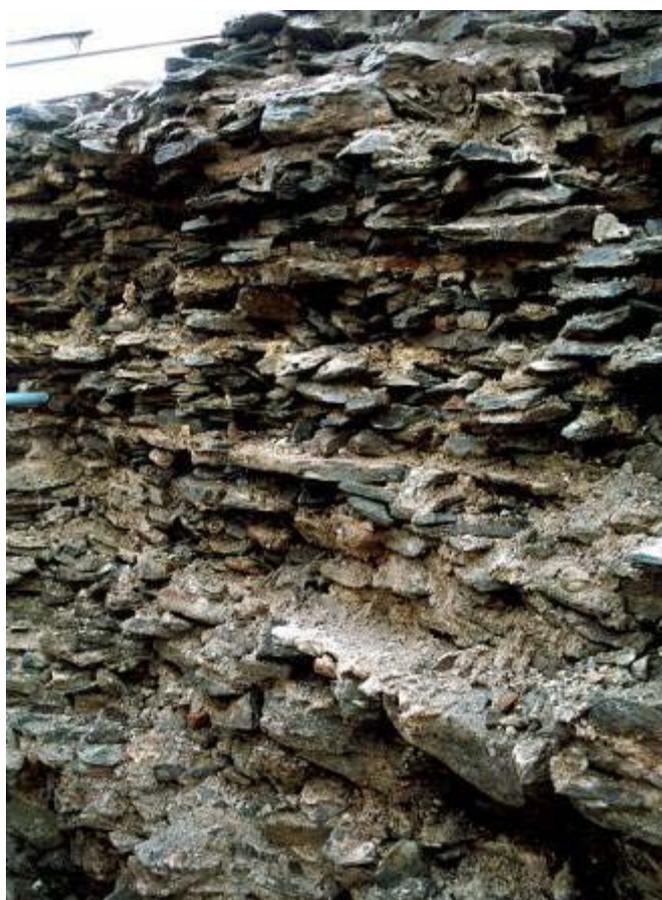
Figura 17.- Otra imagen de la estructuración del macizado del cubo 28. (E. Alcorta).

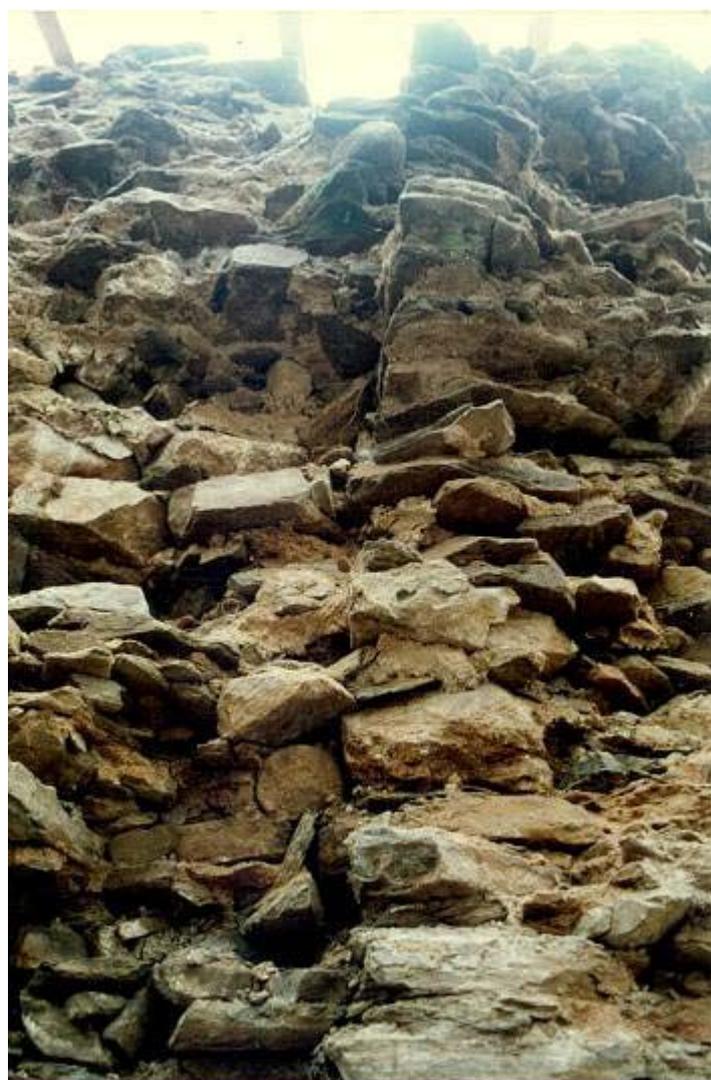
Figura 18.- Junta constructiva localizada en el macizado de la cortina entre los cubos 28 y 29 (E. Alcorta).

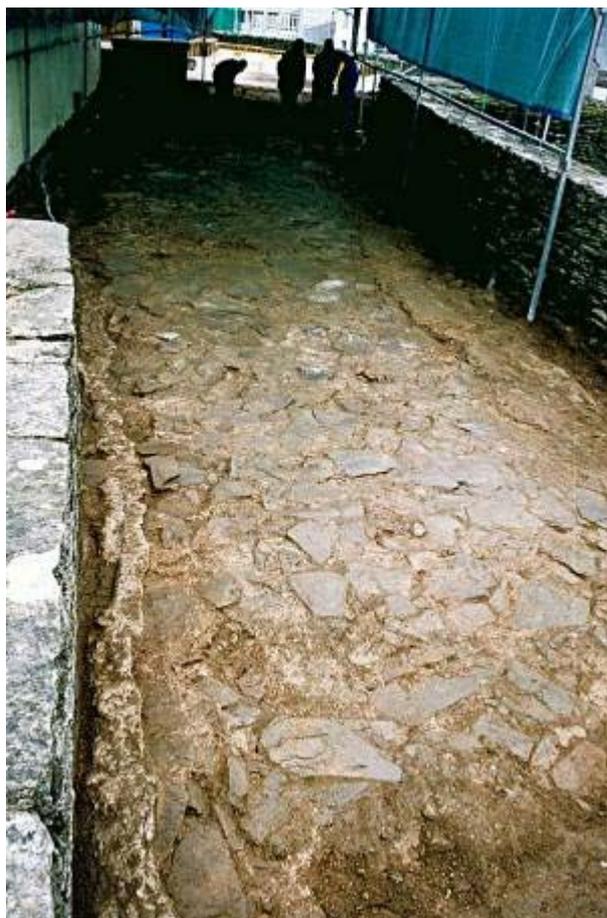
Figura 19.- Capa de coronamiento del macizado romano descubierta en el cubo 43, a apenas 10 cm. por debajo del suelo de adarve actual. Se aprecia el intento de crear un plano horizontal a partir de un “suelo” de placas bien asentadas. (E. Alcorta).

<sup>23</sup>.- Véanse fotografías 25, 26 y 27. No obstante, véase también la Figura 19. en este último caso es posible admitir la prolongación de un muro sobre el cual, en su momento, pudo apear la prolongación de la torre. Seguimos, por tanto, llenos de dudas.

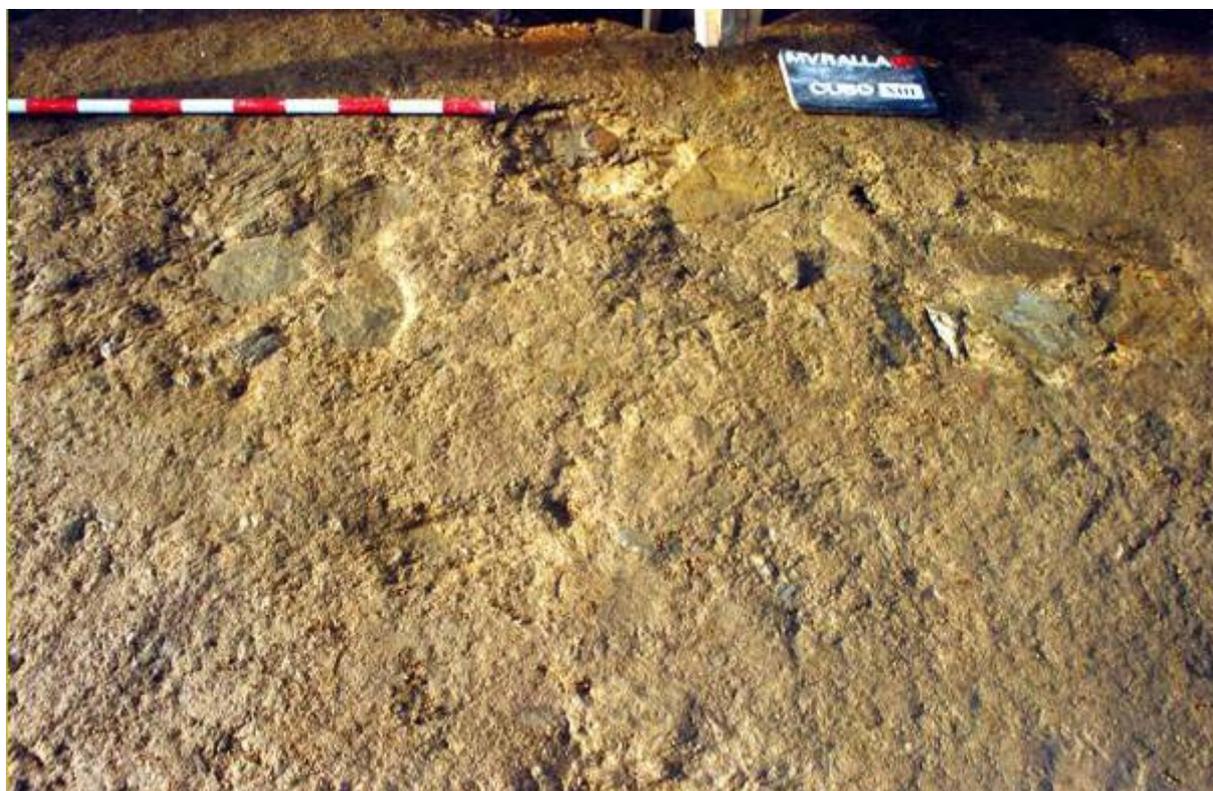
Figura 20.- Suelo de cal, arena y esquirlas de pizarra localizado en el cubo 13. ¿Se trataría de los restos del suelo original romano? (E. Alcorta).

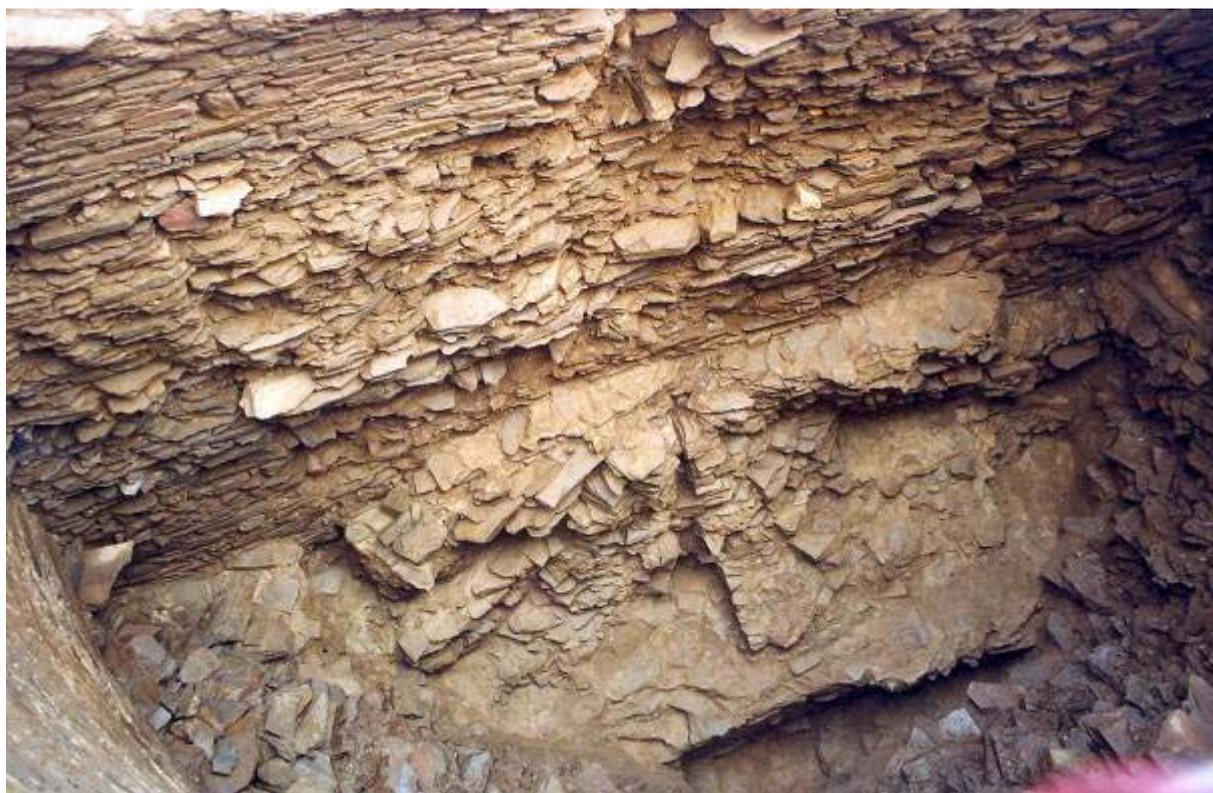
Figura 21.- Base del cubo 11, reformado a mediados del siglo XIX, en la que se conserva la estructura original atirantada de la que debió disponer originalmente el citado cubo. (E. Alcorta).

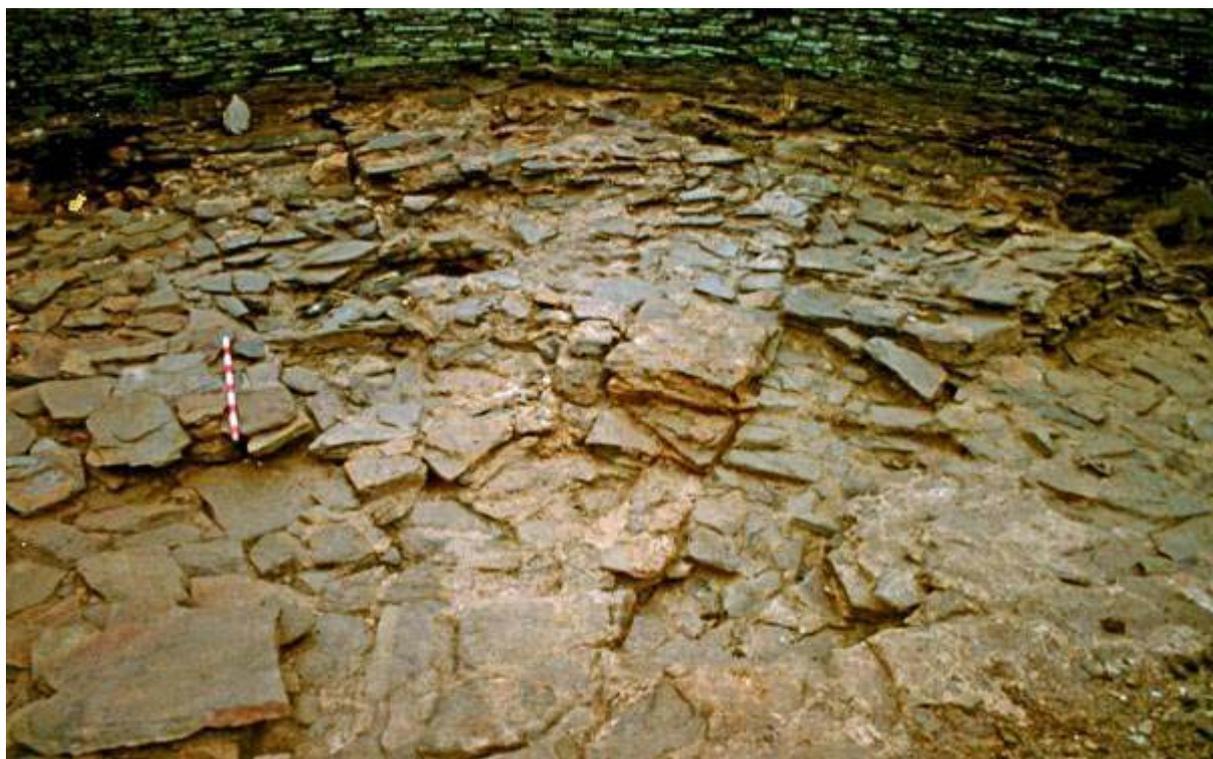
Figura 22.- Coronamiento del cubo 13, en el que también se pueden apreciar disposiciones atirantadas radiales (E. Alcorta).

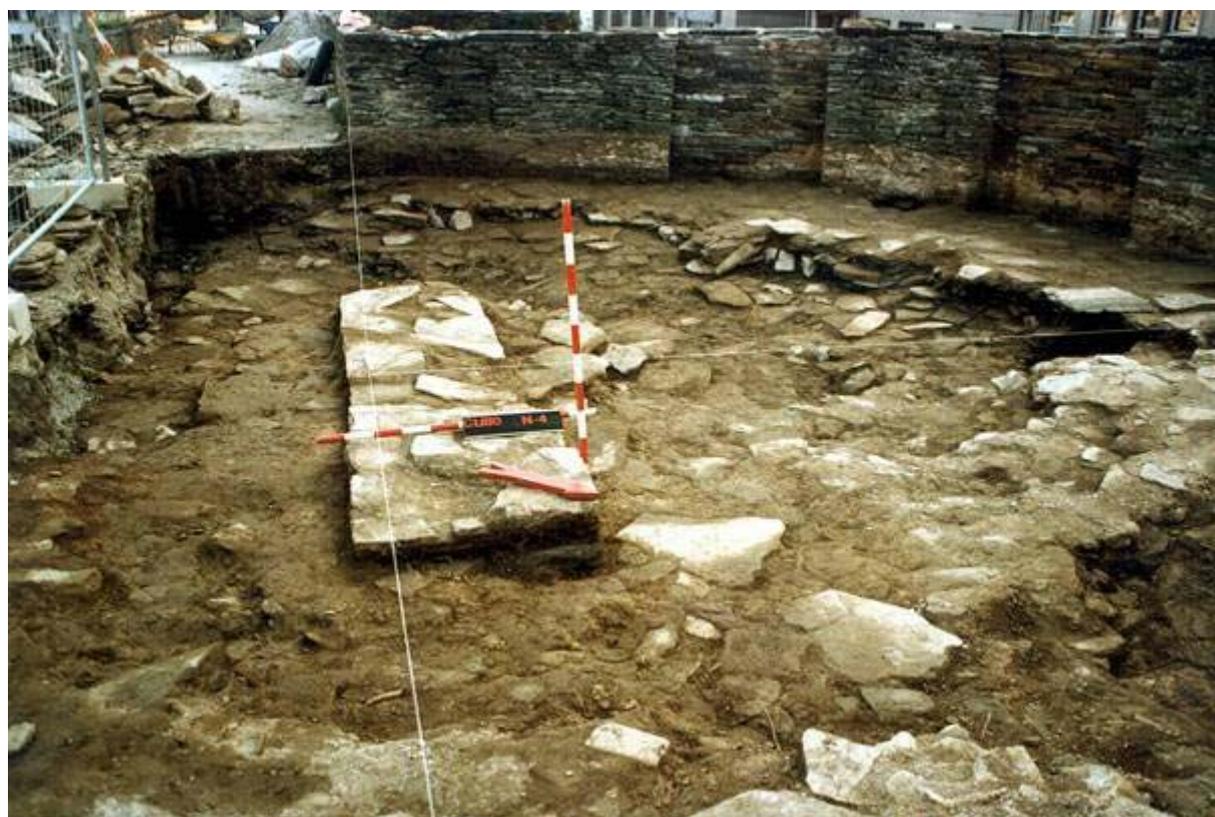
Figura 23.- Murete, con aperturas a ambos extremos, tendido sobre la línea del diámetro máximo en el cubo 4 (S. Ferrer Sierra).

La existencia de torres parece encontrarse arqueológicamente testimoniada en dos casos al menos. La intervención en el cubo 4, junto a la porta Nova en el flanco N. del perímetro amurallado, excavación realizada baja la dirección de nuestro compañero Santiago Ferrer Sierra, puso en evidencia la existencia de un muro en la línea de diámetro de dicho cubo; muro que ocupaba la parte central, sin extenderse a los extremos, en los que supuestamente podríamos colocar sendas puertas.

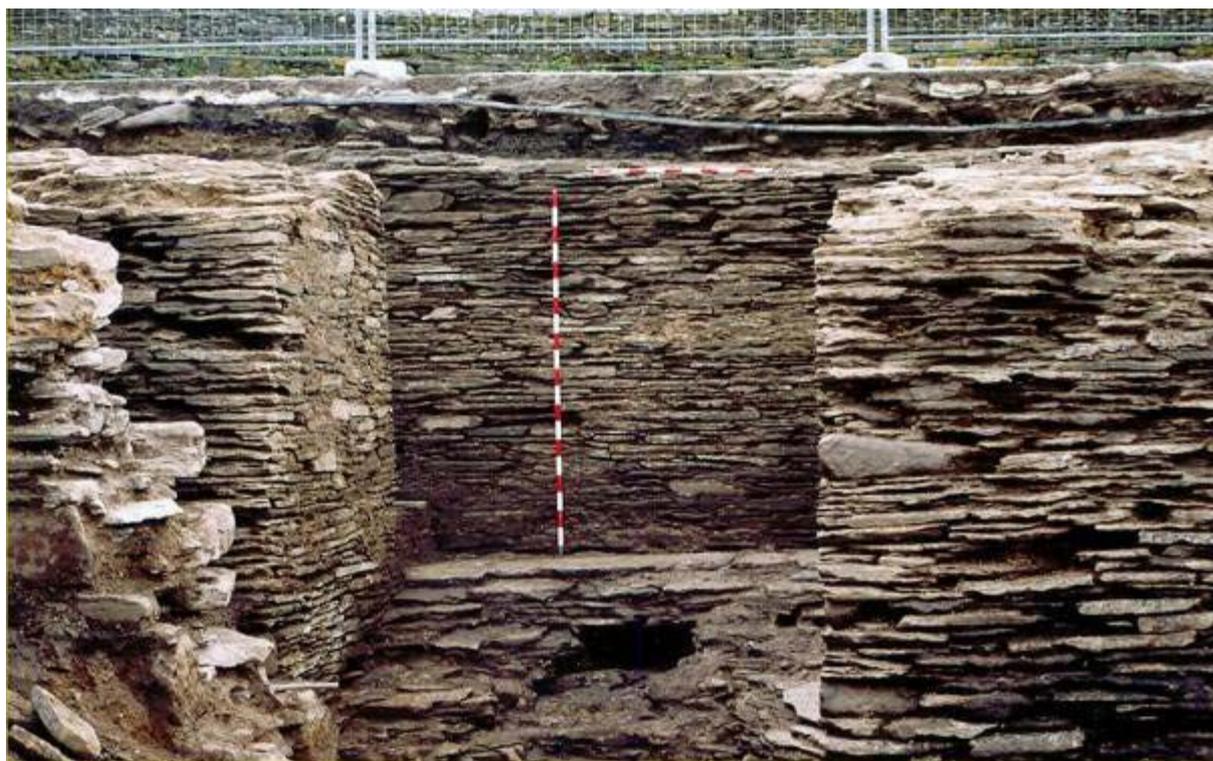
Figura 24.- Bocana de acceso a la escalera del cubo 29, torre de flanqueo izquierdo de la Porta de Santiago). Ampliamente conservada, alcanzando prácticamente lo que debió de ser su altura original, no se observan restos de arranques de arco. (C. Rodríguez Cao)

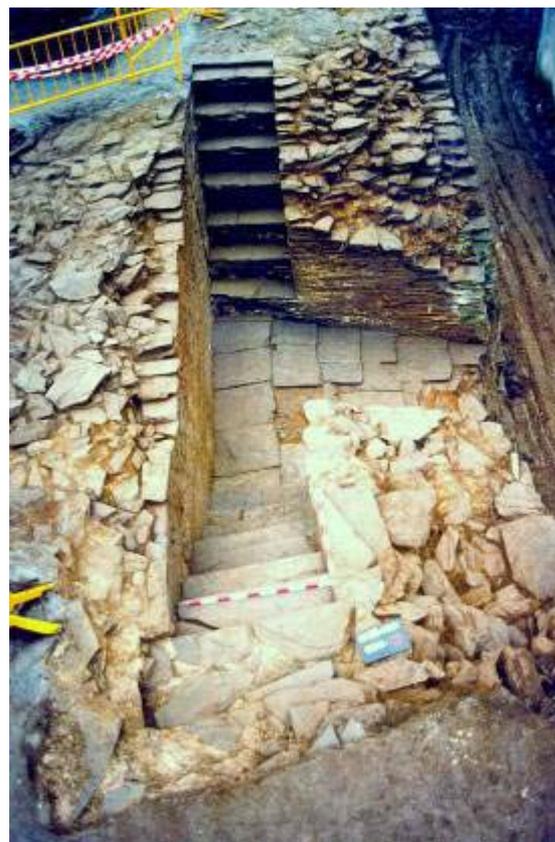
Figura 25.- Escalera del cubo 60, en magnífico estado de conservación. La bocana de acceso presentaba rampa de tipo “tejadillo” (E. Alcorta).

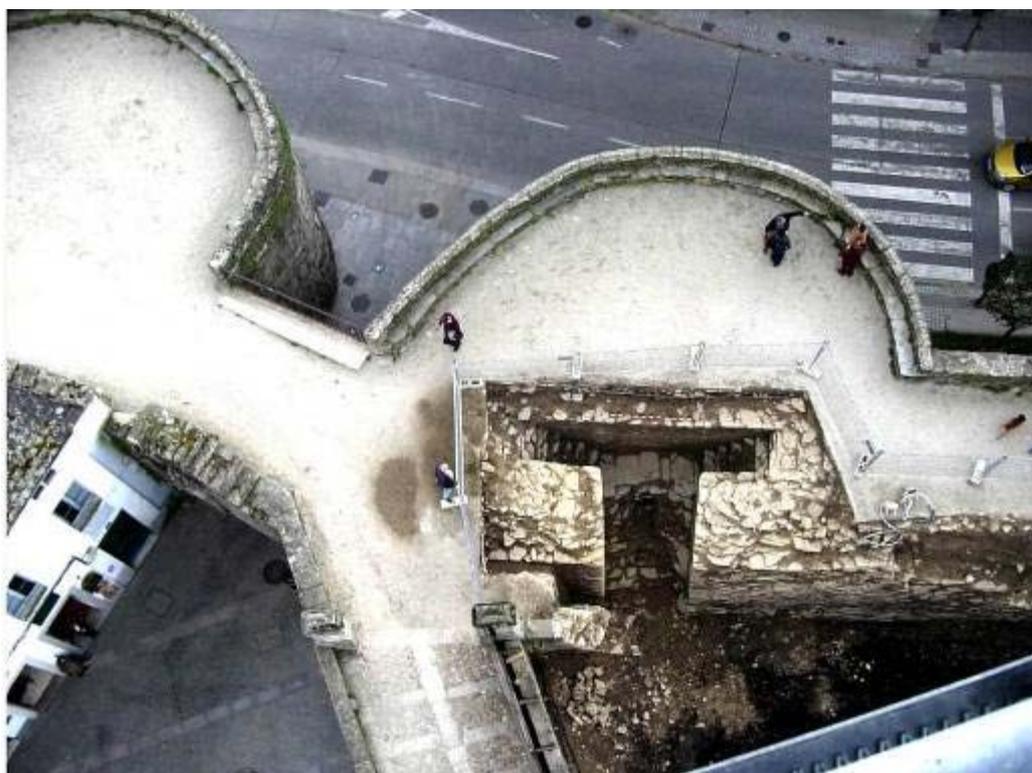
Figura 26.- Inserción de una escalera de acceso en el correspondiente cubo, en este caso, el número 29, correspondiente a la Porta de Santiago (C. Rodríguez Cao).

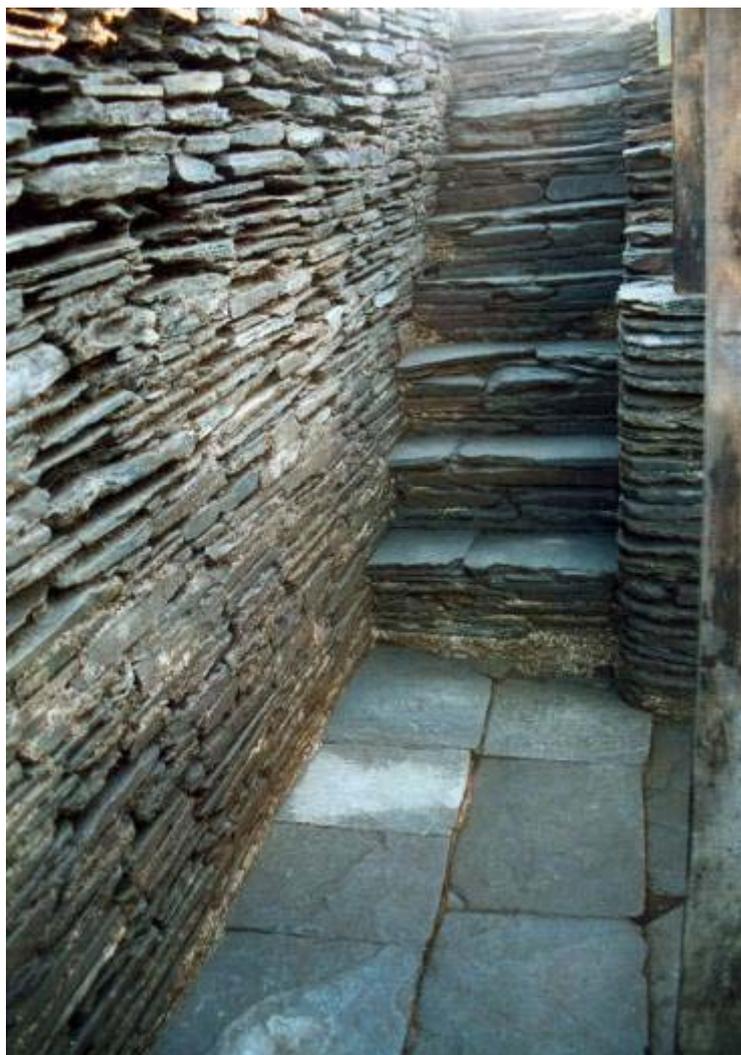
Figura 27.- Escalera del cubo 51 con esquinale de tipo redondeado, descansillo “embaldosado” y con restos de mortero en el escalón inferior. (E. Alcorta).
