# LA MURALLA DE LUGO

## Un ejemplo de ingeniería militar romana bajo imperial

Publicado en el IV Congreso de las Obras Públicas en la Ciudad Romana. CITOP. Lugo 2008.

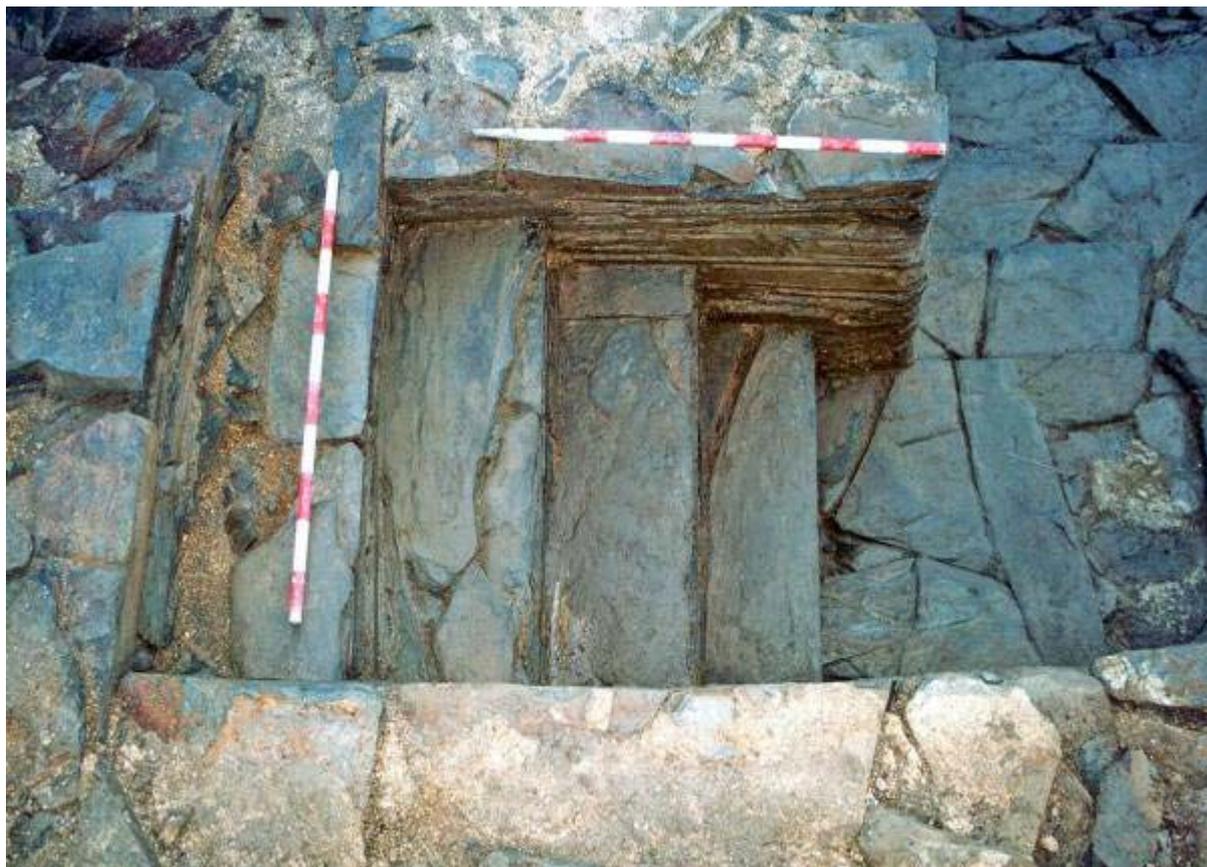
Figura 28.- Vista cenital del ramal de acceso derecho de la escalera del cubo 57. (E. Alcorta).

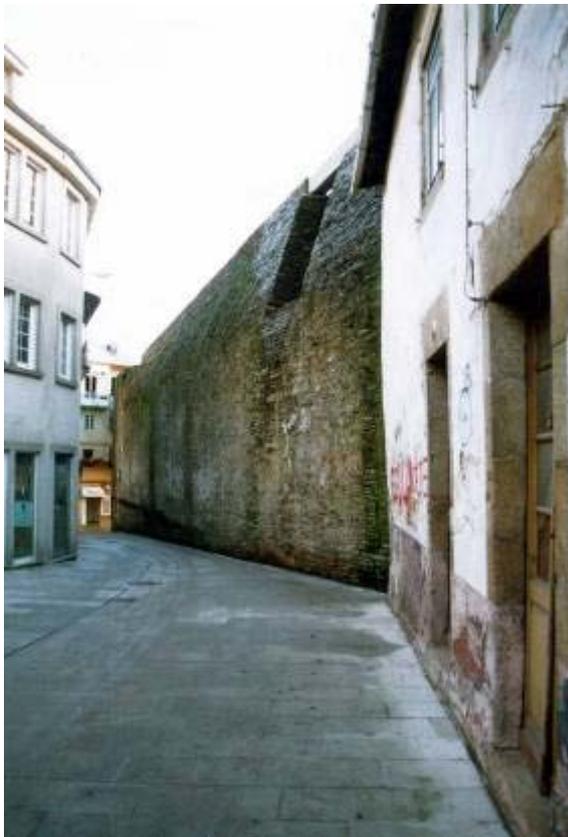
Figura 30.- Bocana de salida del cubo 51, apreciándose la notable distancia entre el suelo actual y la entrada a la misma. No muy diferente debía de ser en época romana. (E. Alcorta).

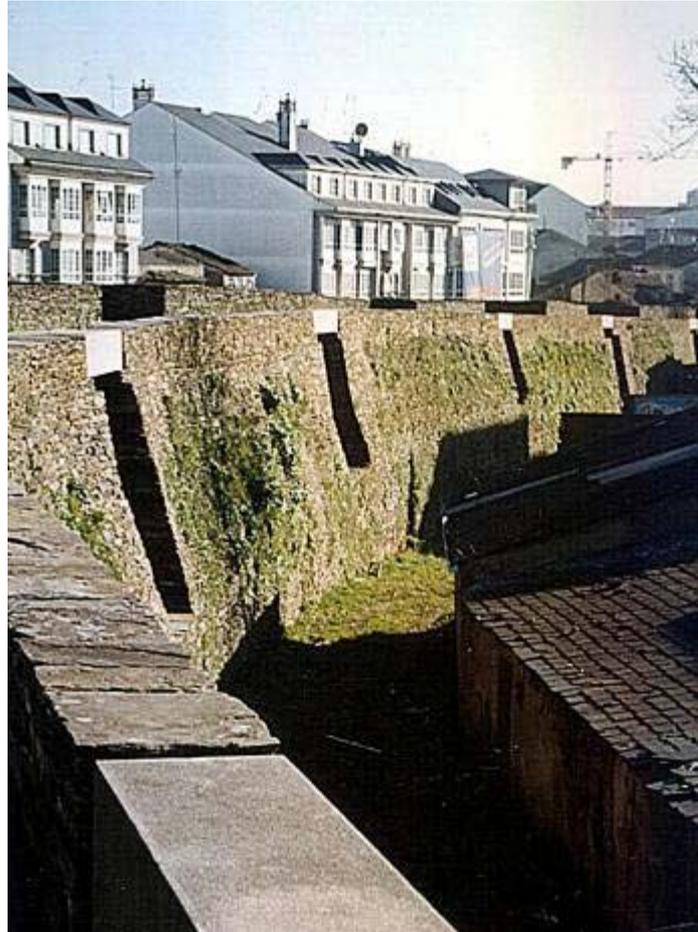
Figura 31.- Sucesión de bocanas de acceso entre los cubos 60 y 54. (E. Alcorta).

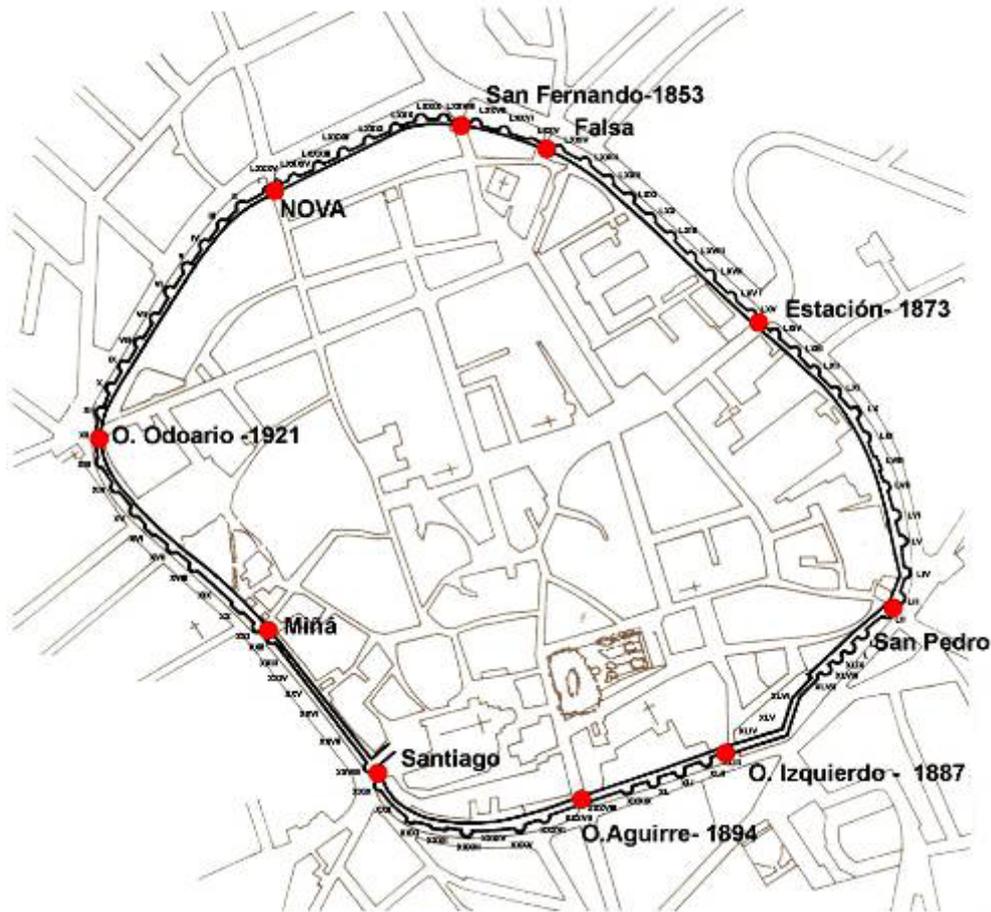
Figura 32.- Plano con la distribución de las 10 puertas que dan acceso en la actualidad al recinto intramuros de Lugo (E. Alcorta).

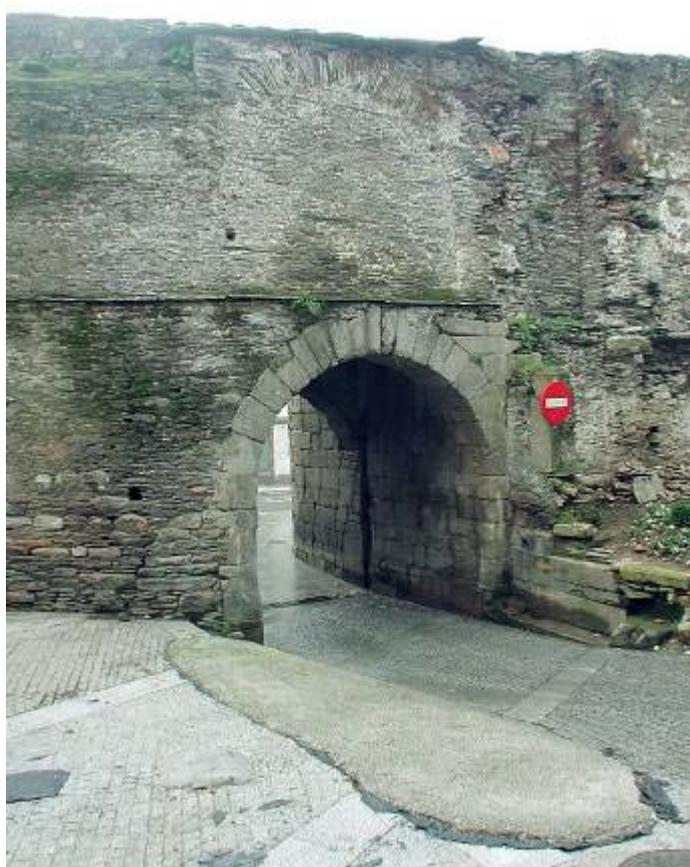
Figura 34.- Porta Miñá, vista desde el exterior, previamente a las actuaciones arqueológicas llevadas a cabo en el entorno (E. Alcorta).

La actual de la puerta, vista desde fuera, comprende los consabidos torreones de flanqueo que, en este caso, defienden un acceso de arco de medio punto cuya clave se sitúa a media altura en relación a la elevación total de los torreones. En el alzado de estos últimos se diferencian dos alturas. La mitad inferior se levanta mediante sillares de granitos, predominando los de formas rectangulares<sup>30</sup> con dimensiones que se acercan al *opus quadrantum*<sup>31</sup>. De la mitad para arriba, en ambos cubos, el paramento se resuelve en mampostería de pizarra<sup>32</sup>. Por su fachada interna, el desarrollo de estos cubos comprende un alineamiento semicircular, que define por tanto la forma de los cubos que, posteriormente, se trasforma en rectilíneo, a manera de entronque con el vano exterior de la puerta. El acceso queda conformado por dos vanos exteriores en arco de medio punto dovelado de granito y un paso comprendo entre ambos. La anchura de las puertas es de 3,60 m (12 pies) mientras que la rosca de los arcos oscila entre los 85 / 90 cm. (3 pies), siendo la longitud total del paso, medido desde los exteriores de las puertas, cercana a los 4,5 m. En el caso concreto de esta puerta, sobre le arco interior corre una especie de de balcón o voladizo que se proyecta al exterior.

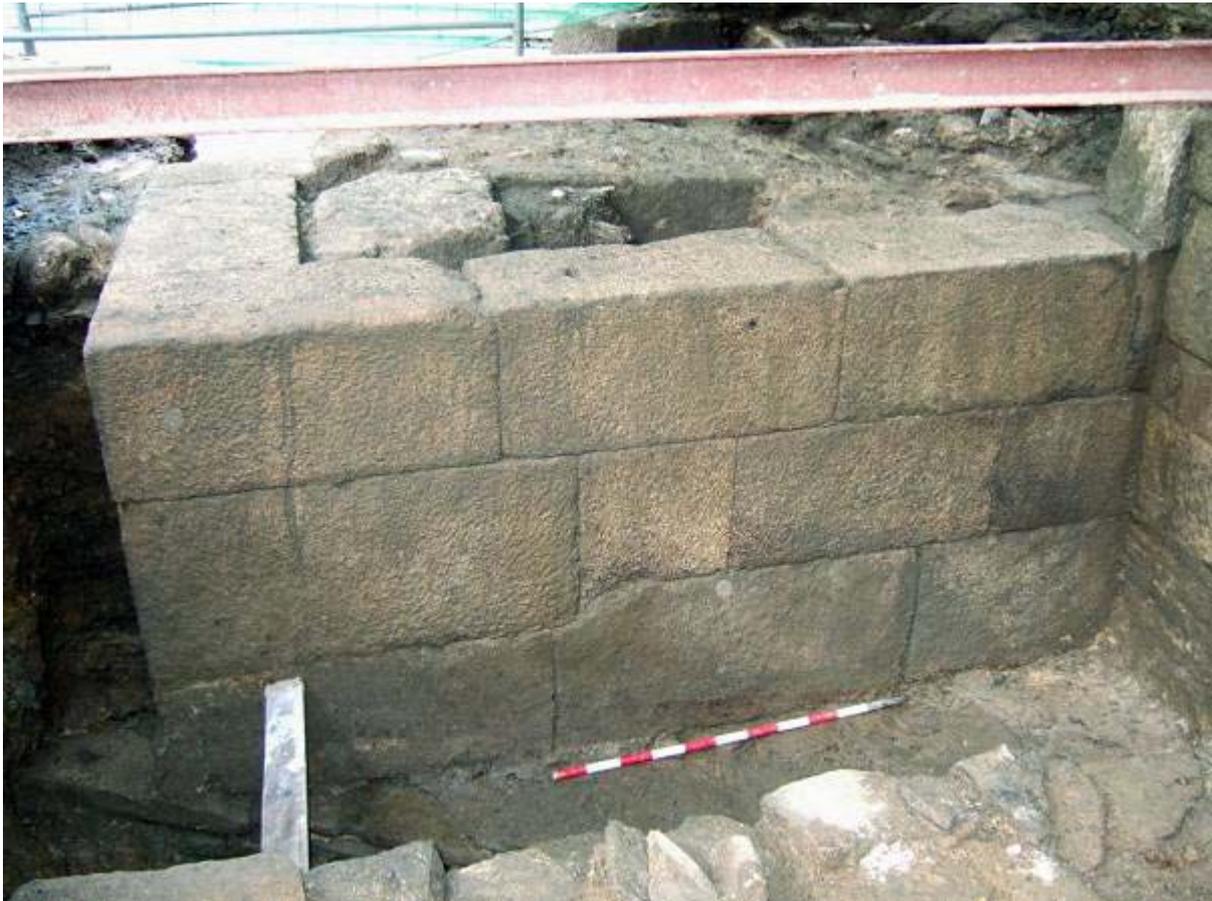
Figura 35.- Contrapuerta septentrional de la Porta Miñá, (E. Alcorta)

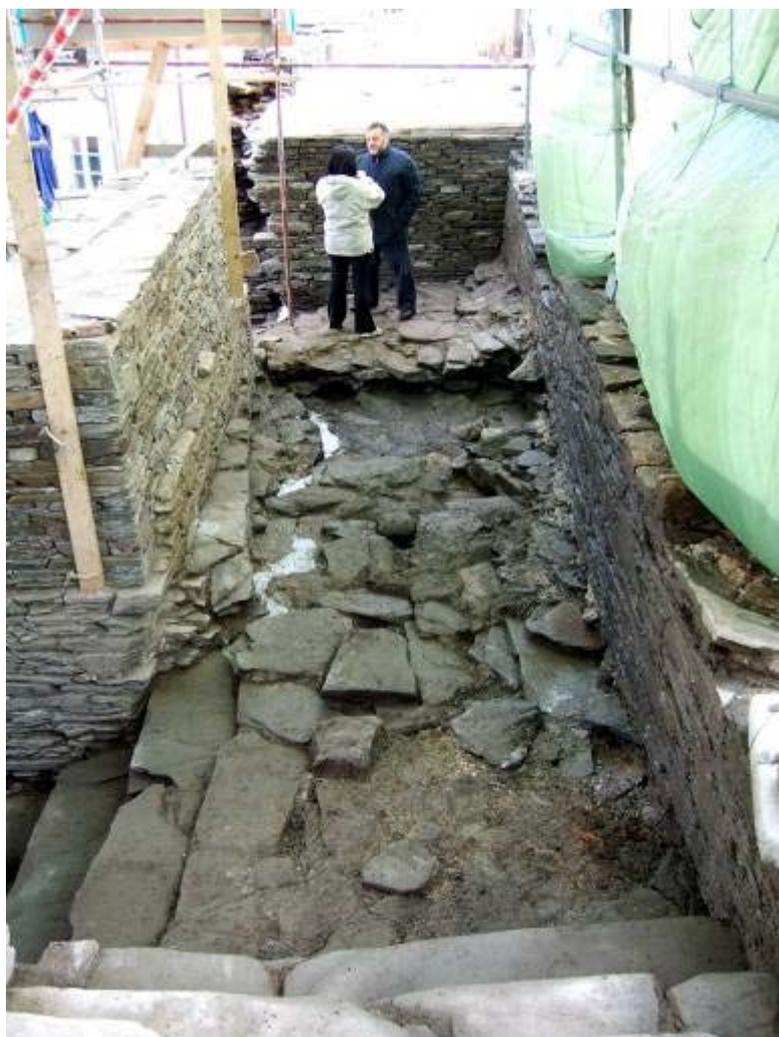
Figura 36.- Cuerpo de guardia Septentrional de protección de la Porta Miñá, con la escalera de acceso general en primer término (E. Alcorta).

Ambas cajas partían de un esquema similar: una especie de estancia o hueco rectangular, de unos 10 m. de longitud, que se extendían desde la rosca exterior de las bóvedas de la cámara superior, prologándose por la práctica totalidad del diámetro del cubo. La organización interna de este espacio compartía, en un primer momento, elementos comunes con el resto de los accesos escalonados de la muralla. En efecto, ambos disponían de las consiguientes bocanas de entrada escalonadas, continuándose el paso hasta el adarve por las correspondientes escaleras, si bien en esta ocasión de 2 m. de anchura, el doble de lo habitual. Existía, por lo demás, una segunda salida, inmediata a las bóvedas y, por lo tanto, a la altura de las puertas, que, como queda indicado, debía enlazar con la parte superior de las contrapuertas, cuyos basamentos fueron detectados en la parte inferior. En consecuencia, los accesos, se situaban a ambos extremos de la “cámara”, embutida también en el macizado original, con los respectivos descansillos situados como a 1,5 m. de profundidad con relación a la cota de adarve actual.

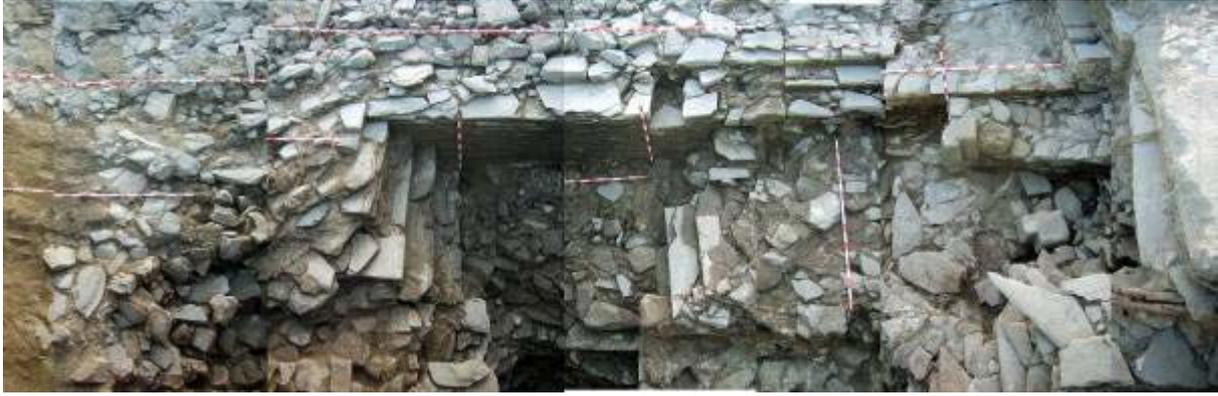
Figura 37.- Fotocomposición del cuerpo de guardia meridional (cubo 22) de la Porta Miñá, (E. Alcorta / R. Bartolomé Abraira).

Ahora bien. Mientras en su estado de conservación actual, en el cubo 21 parecía percibirse una estancia corrida, que acaso pudo ser el resultado de una modificación realizada a en época bajo imperial, la correspondiente al cubo 22, al encontrarse mejor conservada y, aparentemente sin signos de reforma o alteración intenso, presentó nos ofreció una estructura diferente. En esta ocasión, nos encontramos ante un modelo “clásico” de acceso, esto es, una estructura de bocana con ramales enfrentados, salvando el hecho de que, en este caso y como queda indicado, la anchura de éstos es doble de lo habitual. Ahora bien, la particularidad más reseñable en esta ocasión era el diferente desembarco de los ramales ya que si el meridional debía conectar directamente con el adarve, el septentrional parecía elevarse menos, hasta una especie de plataforma que, a su vez, conectaba con la supuesta salida sobre el coronamiento de la correspondiente contrapuerta. Pero dado que debió pretenderse un sistema de circulación ininterrumpido, desde esa plataforma partía a su vez otra escalera, de la que únicamente se conservaban don escalones esta vez de la anchura habitual (1 m), pero cuya orientación, en vez de paralela al eje del cubo, era perpendicular al mismo, ascendiendo al adarve por el muro de cierre frontal de la caja.

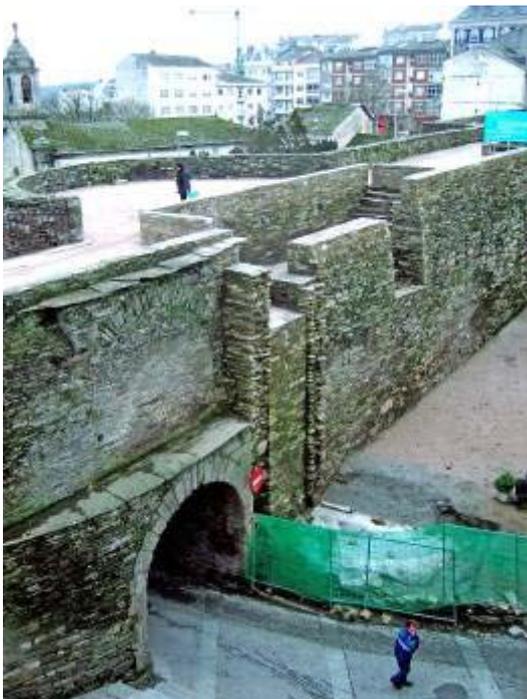
Figura 38.- Vista general del sistema defensivo de la Porta Miñá, percibiéndose la puerta de acceso, el arco de la cámara superior sobre ésta y el cuerpo de guardia en el adarve con las dos entradas: escalera de acceso general y la que comunicaría con la contrapuerta inferior (E. Alcorta).

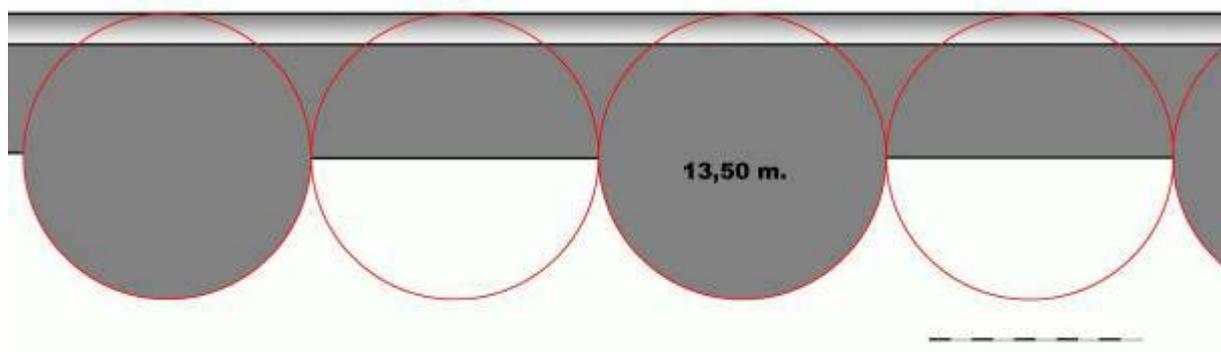
Figura 39.- Articulación básica de la muralla romana de Lugo (E. Alcorta).

Tenemos, por tanto, como punto de partida, un círculo. Pero, ¿de qué dimensiones?. Las mediciones inferiores aproximan este módulo patrón a unos 13,50 m. de diámetro o, traducido a medias romanas, unos 45 pies.

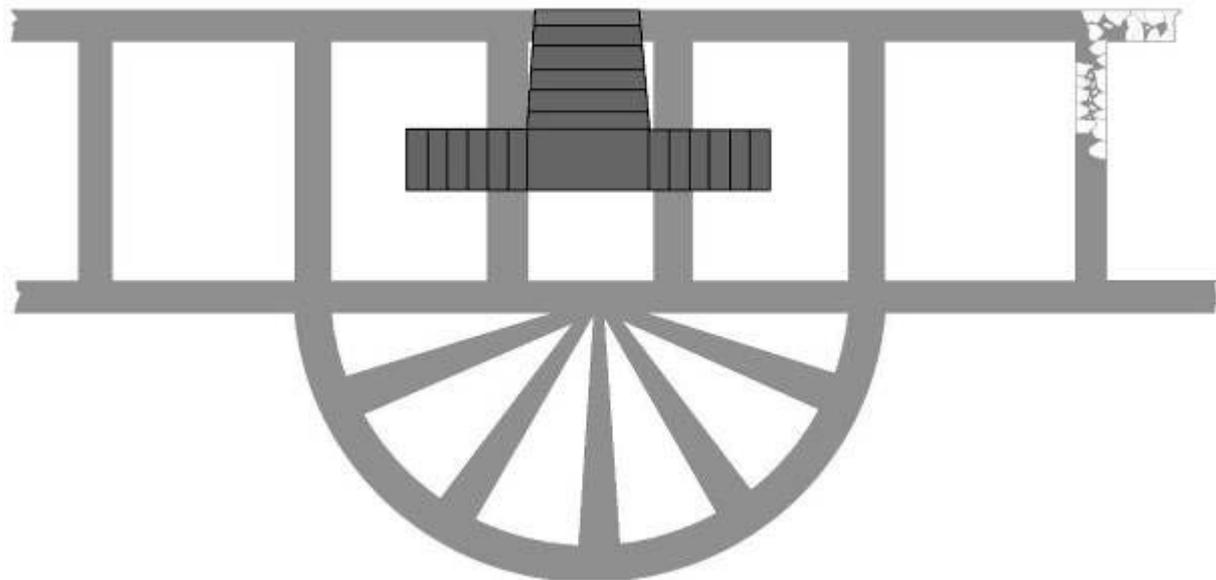
Figura 40.- Propuesta hipotética de reconstrucción del sistema constructivo y estructural básico de la cerca lucense. (E. Alcorta).
