## IV EL MONUMENTO EN EL SIGLO XXI

## ***IV.1 Un proyecto todavía abierto***

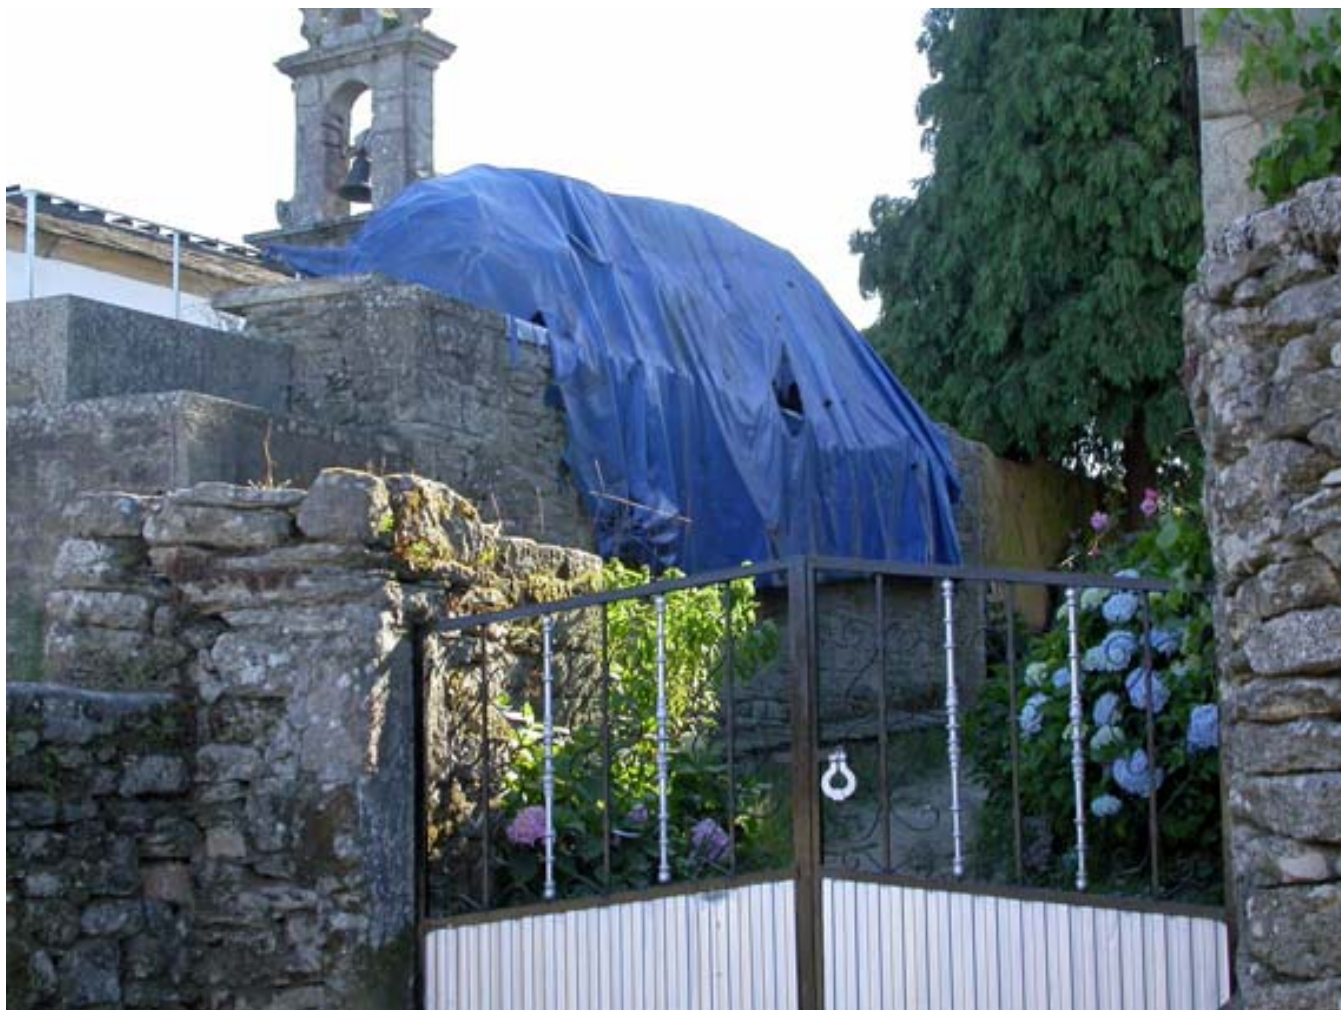
**Fig. 230: Estampa que ofrecía la zona superior del monumento en julio de 2004 tras más de 10 años de abandono (foto del autor)**

En unas de mis primeras visitas que realicé a Santa Eulalia de Bóveda –una vez que había decidido iniciar un proyecto de investigación sobre el monumento en 2004– la imagen que ofrecía la planta superior no era todo lo adecuada que cabría esperar de un yacimiento de esta envergadura. Transcurridos más de diez años, el muro superior permanecía en un estado de eterna y antiestética provisionalidad, continuando a la espera de ser restaurado y consolidado, con el agravante de que la degradación de la lona imposibilitaba cada vez más la función protectora.

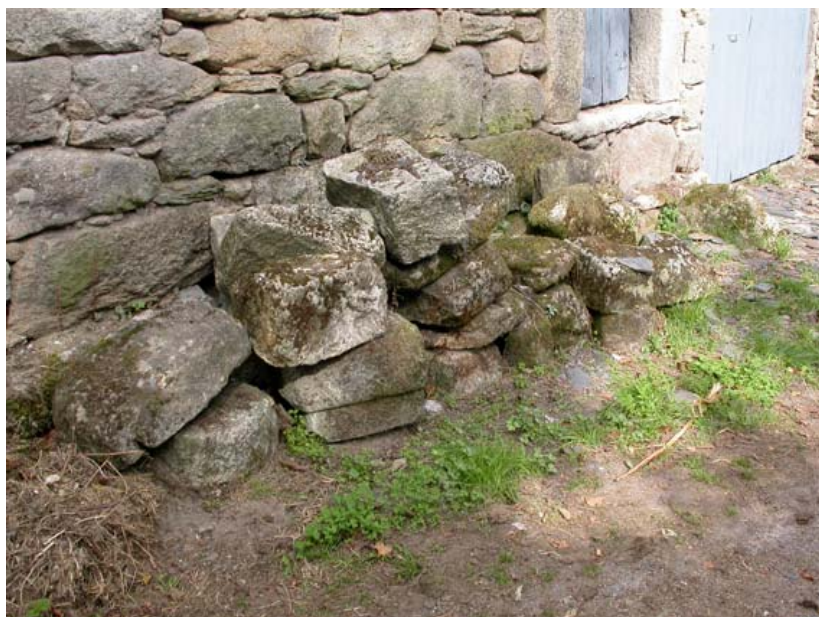
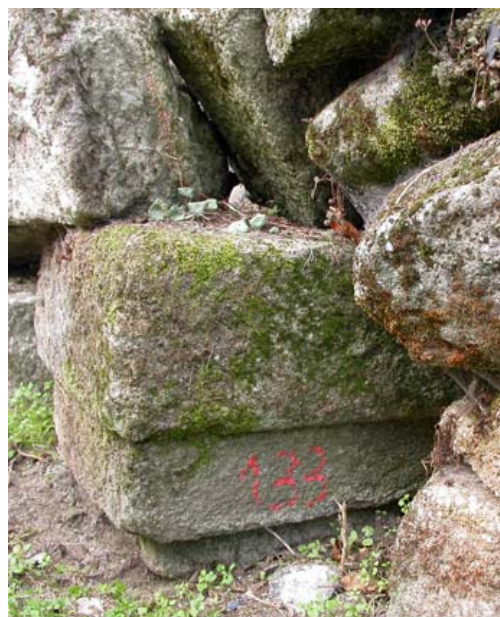
**Fig. 231: Materiales pétreos acumulados de cualquier forma sin protección y con alto riesgo de desaparecer. Entre ellos destaca una de las basas de columna del vestíbulo porticado (fotos del autor)**

Lamentablemente esta no era la única molesta estampa que me encontré en mi reencuentro con el monumento. Grupos de materiales pétreos y elementos arquitectónicos diversos permanecían dispersos a lo largo del camino a la espera de que cualquier desaprensivo diese cuenta de ellos o que simplemente sufran cualquier tipo de deterioro ya sea por su exposición a la intemperie o por cualquier tipo de daño accidental (Lám. CXLIII).

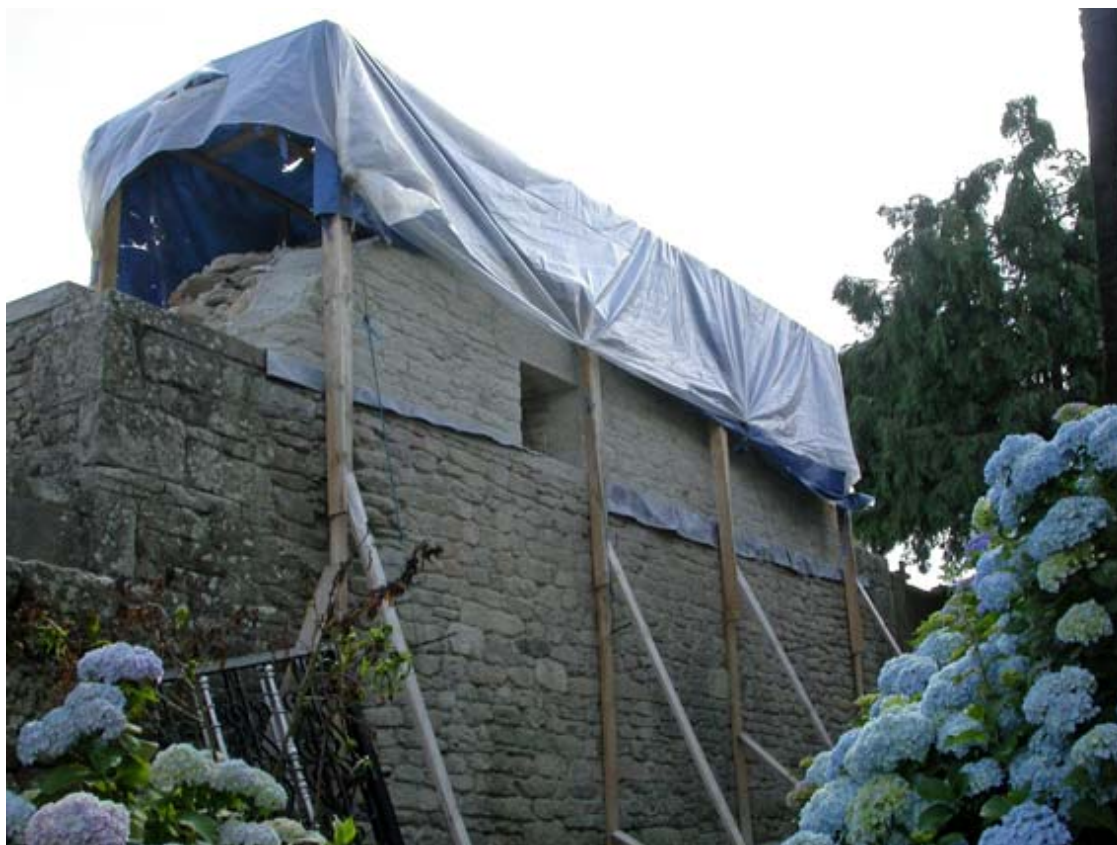
**Fig. 232: Situación del muro superior el 29 de junio de 2005 (foto del autor)**

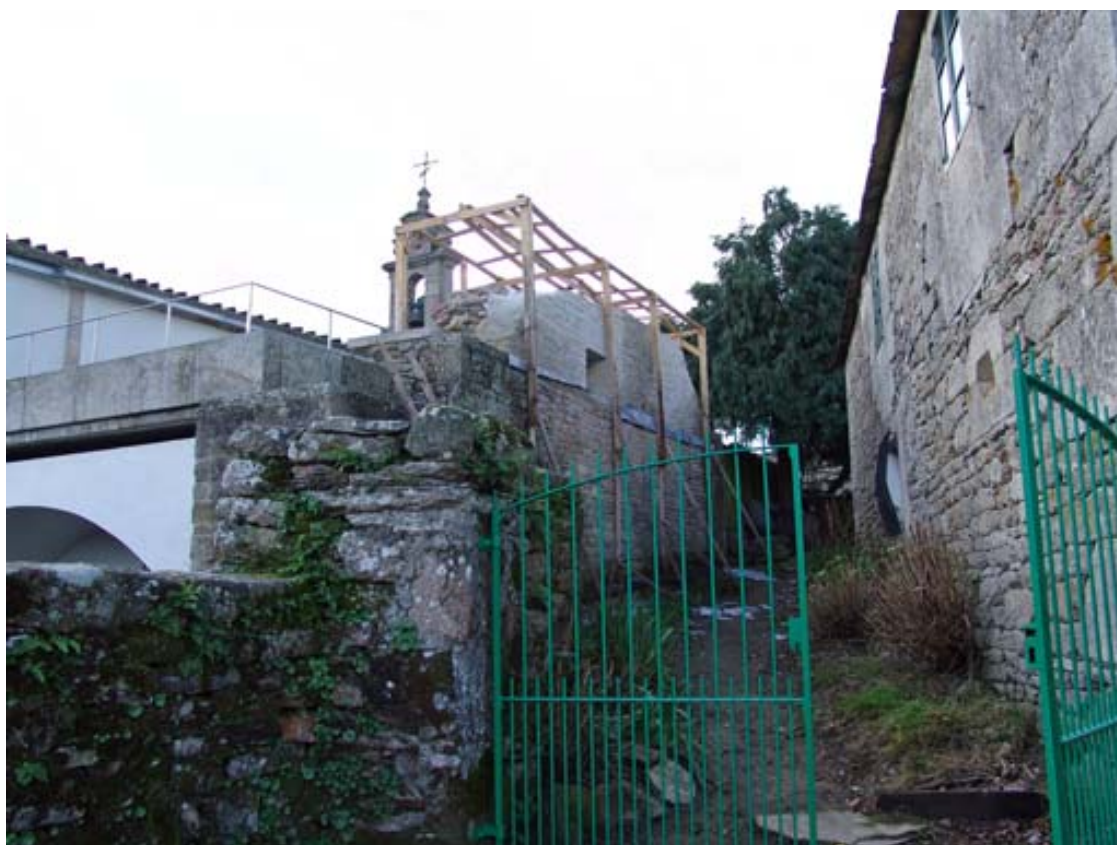
**Fig. 233: El muro superior el 29 de noviembre de 2005. En primer plano se aprecia una nueva verja cuya instalación estaba contemplada en las obras de acondicionamiento del entorno del monumento (foto equipo César Portela)**

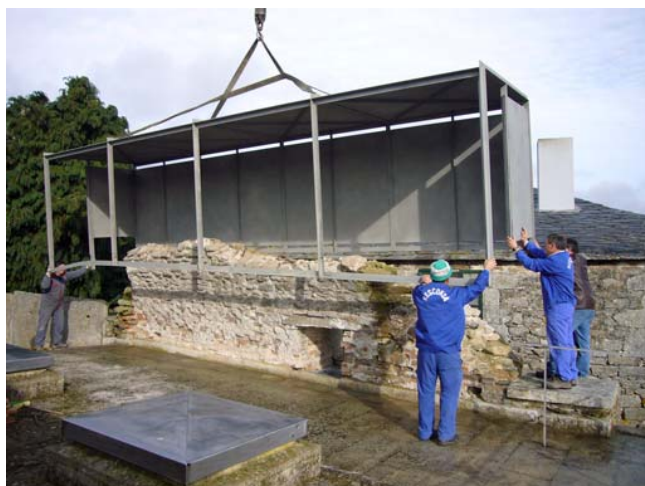
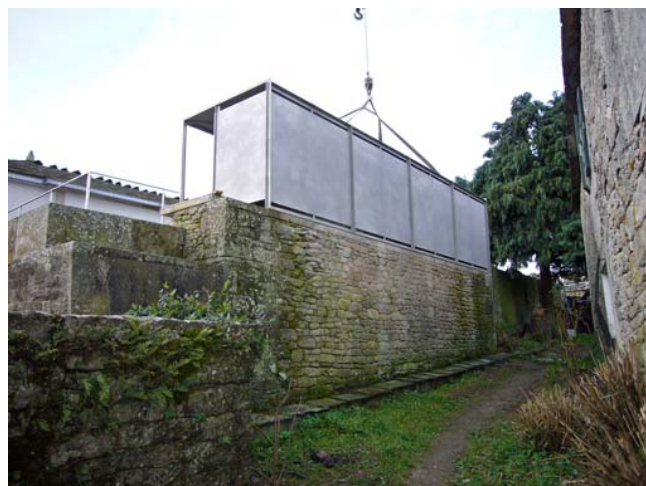
**Fig. 234: Instantáneas del montaje de la estructura protectora del muro superior (28 de febrero de 2005)**

El día convenido ya estaba instalada la estructura de protección del muro superior. Se había realizado el montaje unas semanas antes y sólo faltaba completarlo con algún detalle<sup>429</sup>. En la visita tuve la oportunidad de conocer de primera mano la evolución de las obras y las vicisitudes que tuvieron que afrontar para llevarlas a cabo (Lám. CXLV). Además del conjunto monumental se hizo un recorrido por las diferentes casas donde se estaba actuando: iglesia parroquial, oficina de información y otros espacios del lugar<sup>430</sup>.

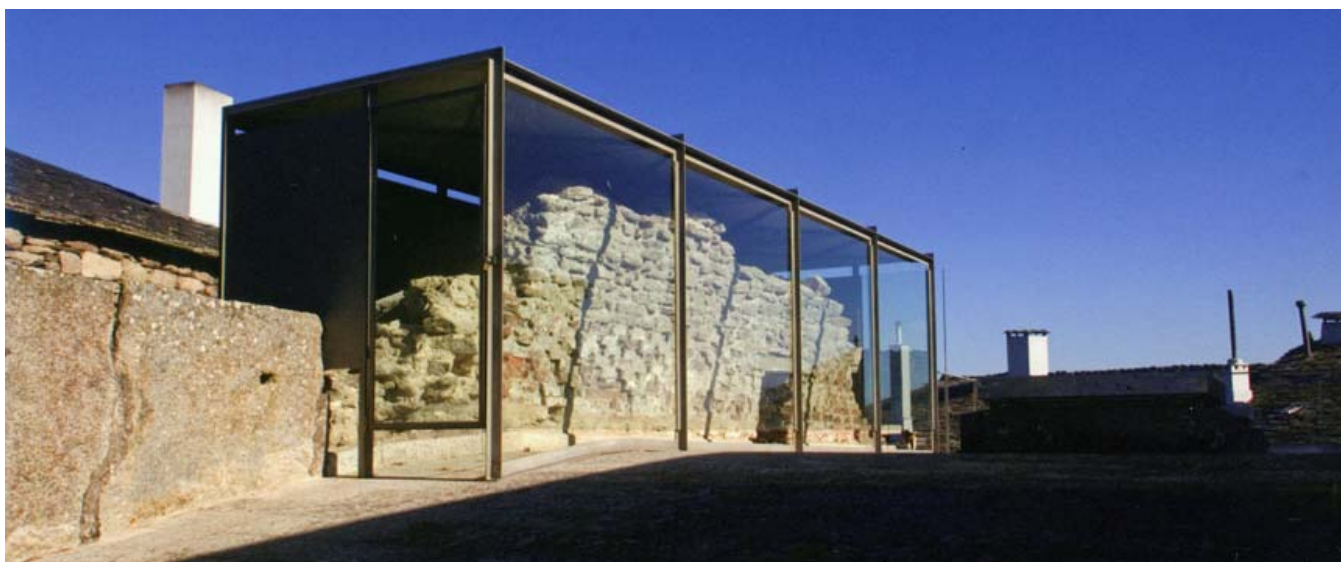
**Fig. 235: El muro superior bajo la estructura de protección una vez culminado su montaje (fotos Portela, 2008)**

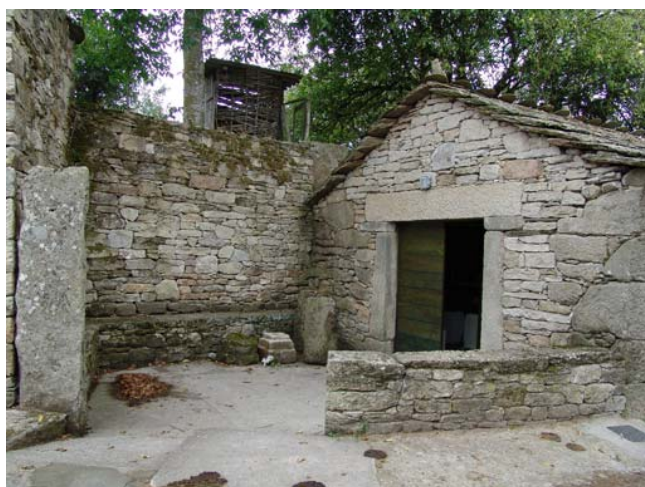
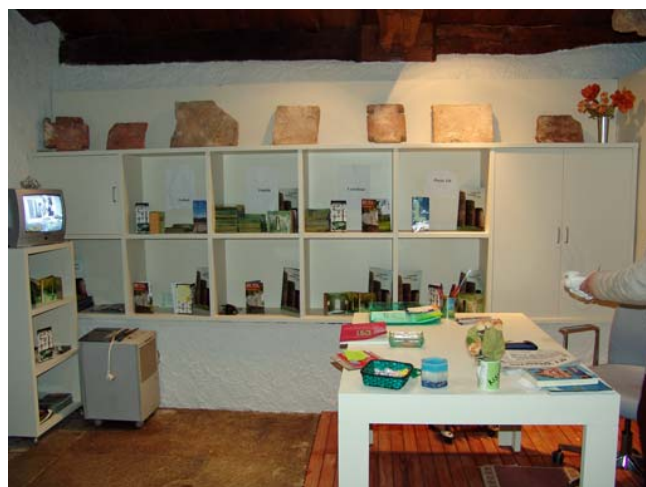
**Fig. 236: Los materiales arquitectónicos se iban disponiendo tanto en el vestíbulo como en el interior de la oficina de información del monumento, a la vez que se estaba ultimando su acondicionamiento (6 de marzo de 2005)**

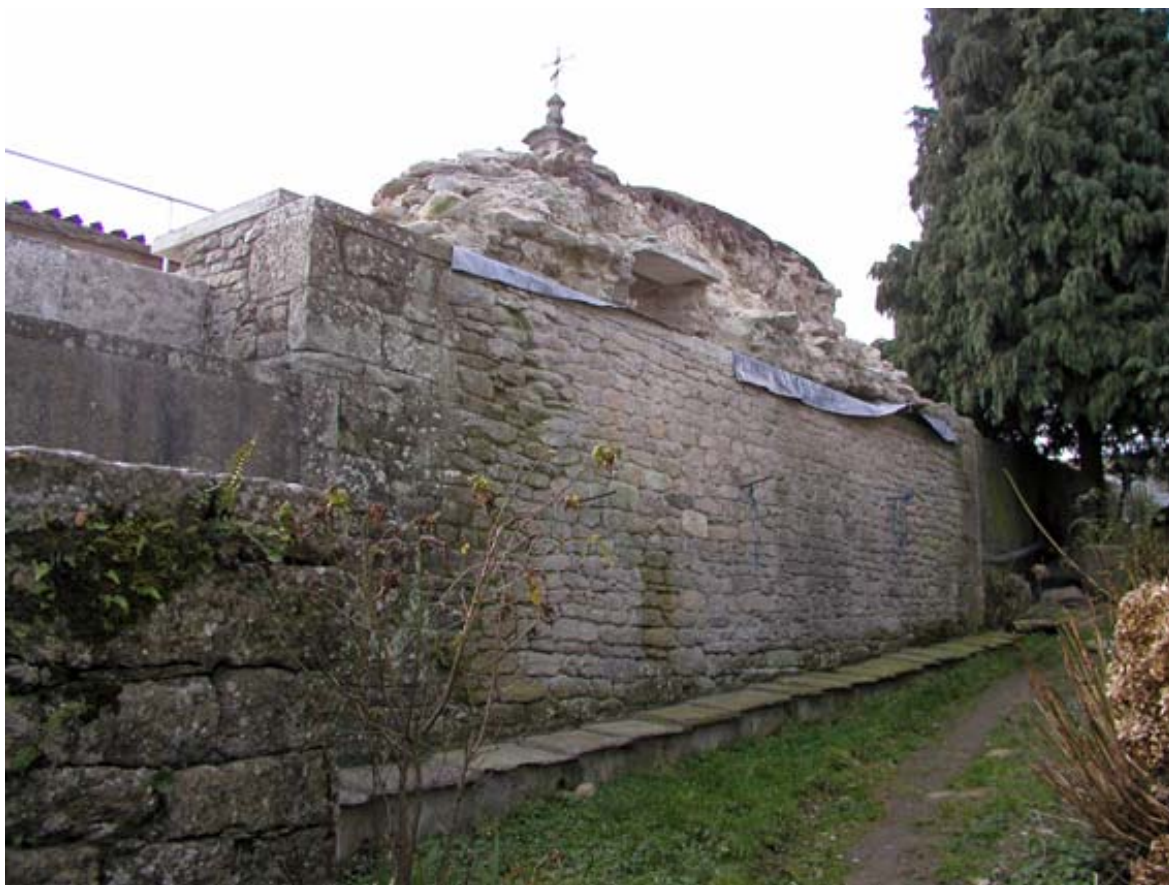
**Fig. 237: El arranque de bóveda que conforma el muro superior tal cual se encontraba bajo la lona (foto José López)**

En esas reuniones también me fue facilitada documentación diversa susceptible de incluir en mi investigación. Formaban parte de ella una serie de fotografías efectuadas durante la fase previa, cuando se había realizado la obra de consolidación del extradós del muro de la planta superior. En ellas se puede comprobar cuál era el estado de conservación del muro tras haber permanecido protegido por una simple lona durante más de diez años (Lám. CXLVI).

La fragilidad y la inestabilidad de la mampostería del paramento norte eran evidentes. Llegados a este punto de deterioro del elemento constructivo podría llegar a justificarse el modo de consolidación finalmente adoptado en el extradós.

La capa de tierra acumulada durante tantos años sobre el muro había creado un manto vegetal cuyas raíces habían disgregado el mortero de las hiladas superiores. Pero el problema de falta de consolidación quizá era más acusado en la zona inferior, promovido por la roza realizada en 1992 que afectó longitudinalmente a todo el muro para aislar la parte inferior de la humedad mediante la introducción de una plancha de plomo y resina<sup>431</sup>.

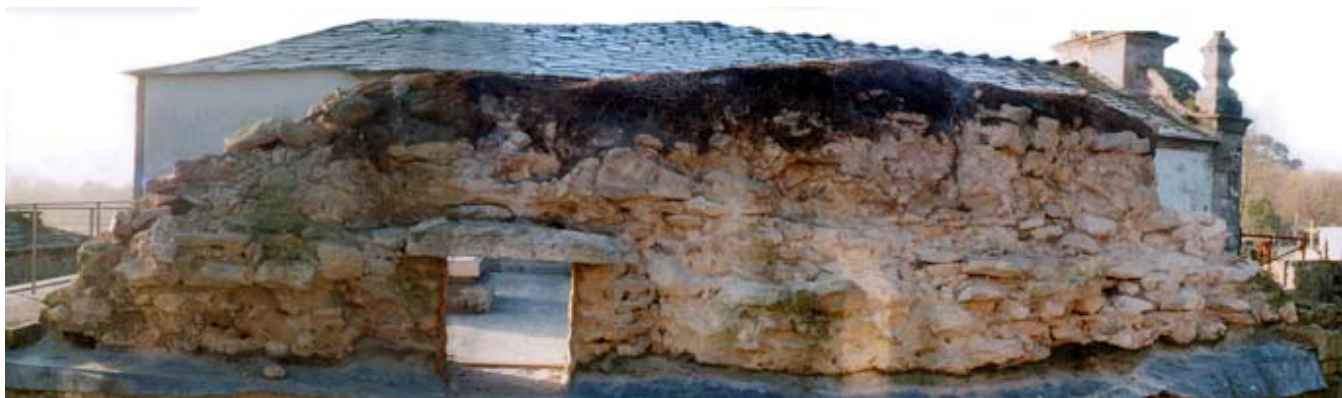
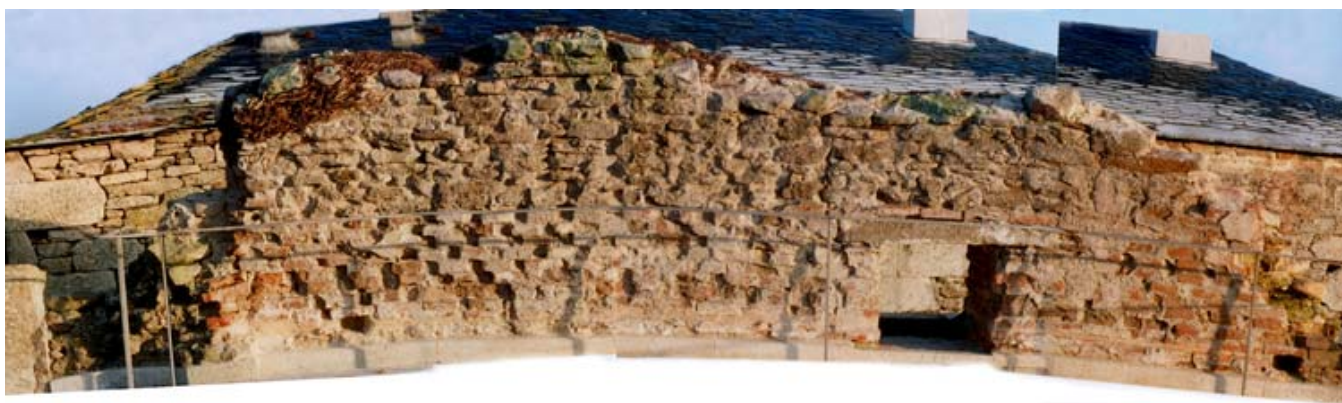
**Fig. 238: Fotomontajes del extradós e intradós del muro superior antes de su consolidación (fotos Tomos)**

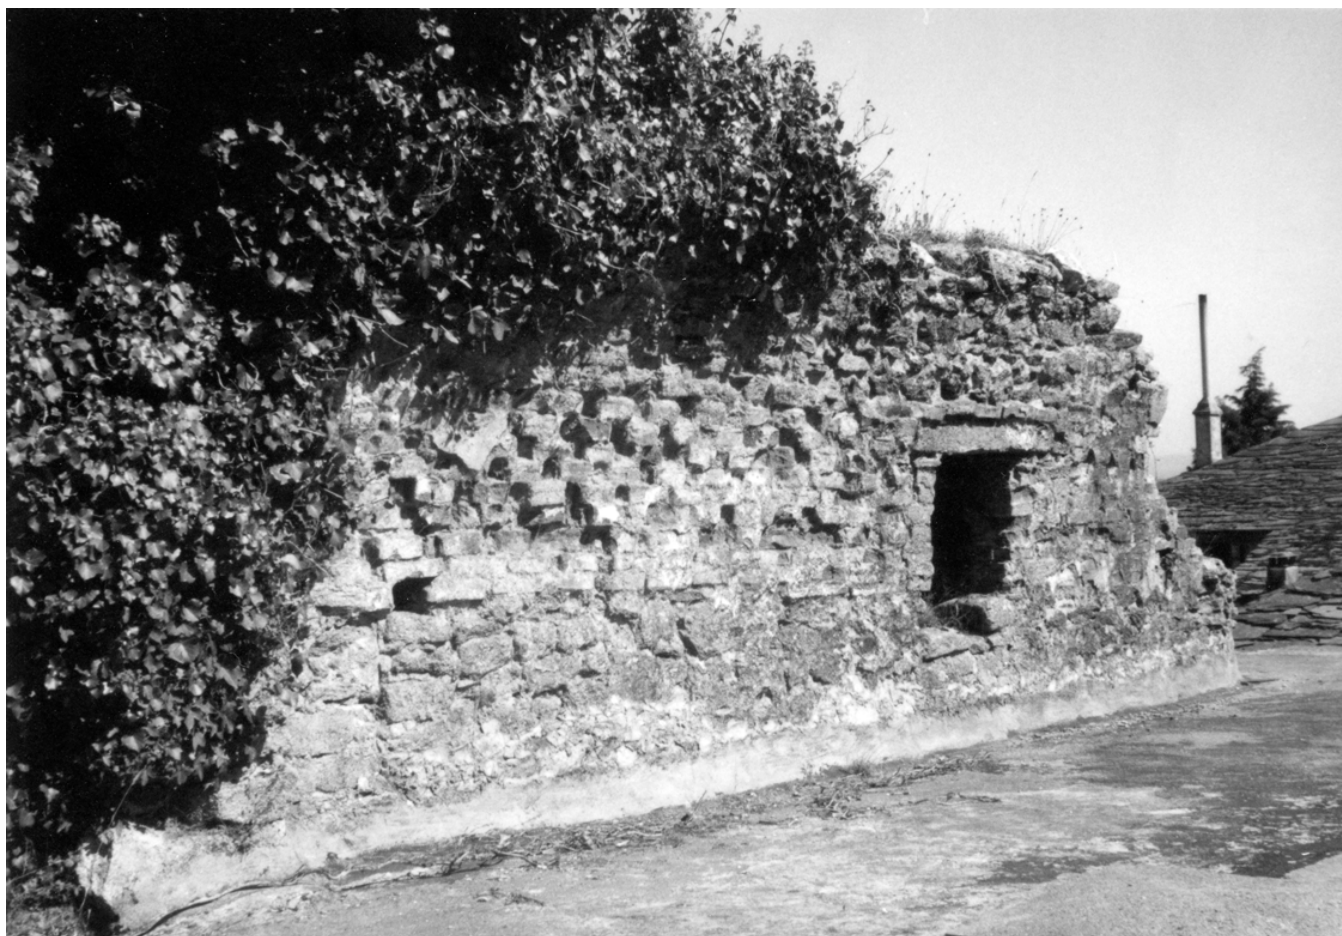
Fig. 239: Una de las últimas imágenes del muro superior antes de la actuación de Antonio González Trigo (foto Archivo personal de Nicandro Ares)

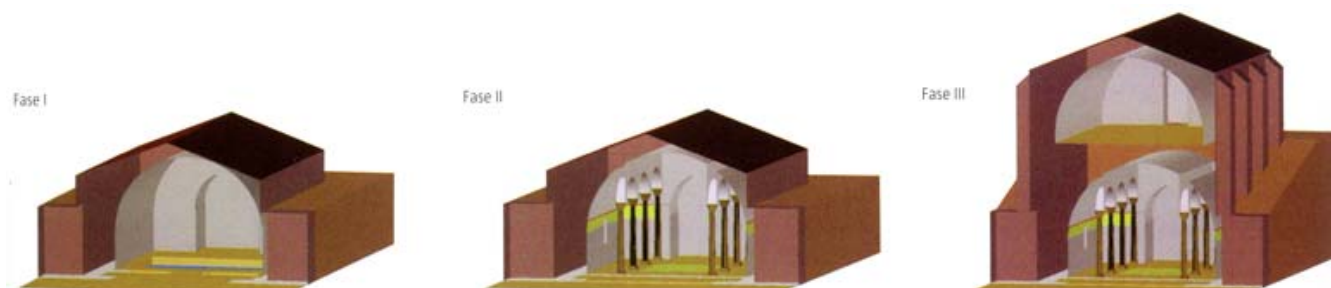
**Fig. 244: Recreaciones de las tres primeras fases constructivas propuestas**

El vestíbulo no estaría abovedado porque detecta rozas en los muros para encastrarla. También la composición de la entrada sería diferente a la actual debido a la presencia de cortes en los sillares de la fachada además de señalar la reutilización de jambas y solera de acceso.

En el interior la piscina sería mayor que la actual en un espacio de nave única. Incluye el ábside rectangular de la cabecera porque no detecta cortes en la sintonía constructiva con el área principal.

Se amortiza la piscina al dividir el interior en tres naves. A su vez se crean las hornacinas laterales y se desarrolla un programa iconográfico protagonizado por la decoración pictórica compaginada con el friso de mármol.

En el exterior se aprecia una reforma en la parte superior de los machones para colocar un dintel entre ellos. En este momento atribuyen la reforma de la entrada incluyendo el arco de herradura.

Creación de la planta superior, cuyo único testimonio es el arranque de bóveda del muro norte.

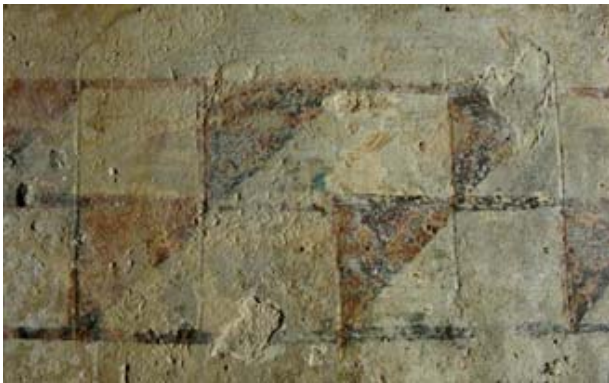
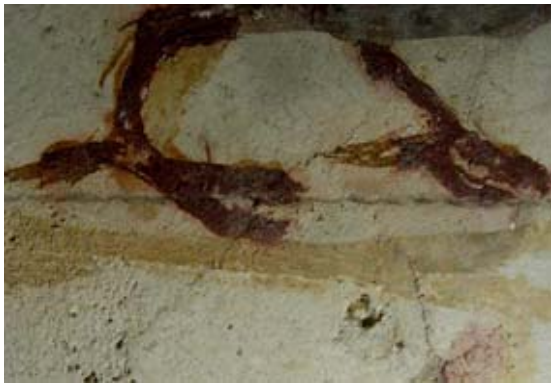
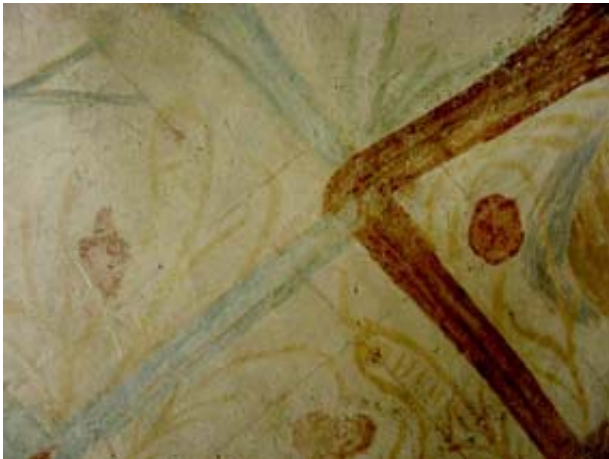
Fig. 245: Tipos de líneas maestras para el diseño de las pinturas: incisión, cordada y dibujo a pincel.

Abajo, Instantáneas de las patologías más significativas detectadas en la película pictórica y su distribución en los paramentos sur, norte, oeste y este, respectivamente

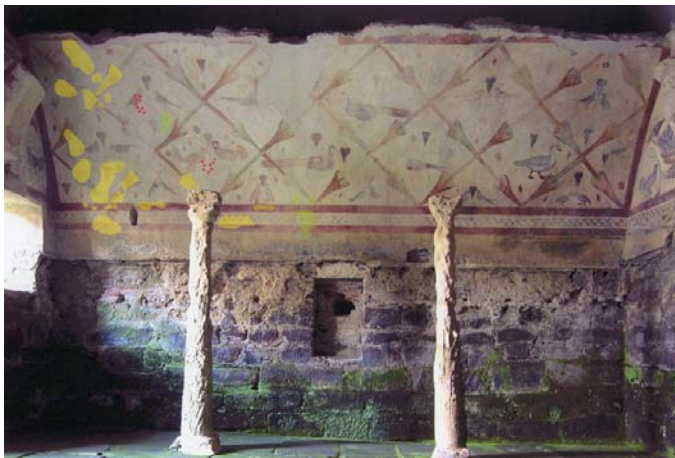
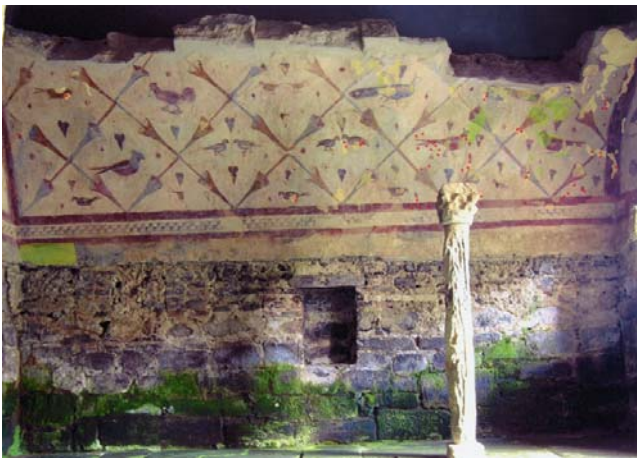
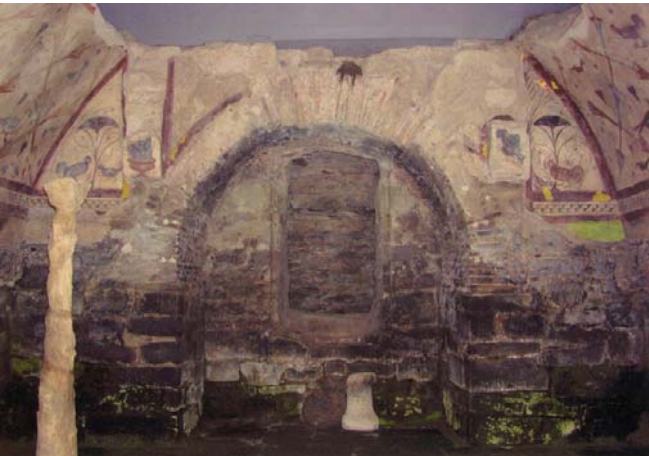
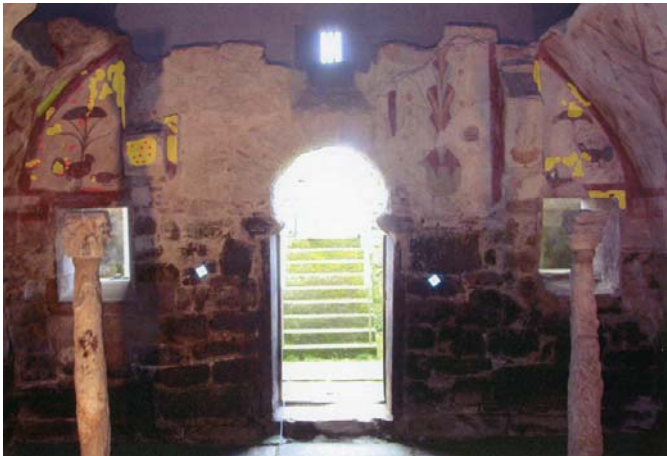
colonización biológica    velos    \*

El problema recurrente de la colonización biológica en todos los paramentos y pavimentos del interior destaca en su valoración general. Pero a la capa negra que afecta fundamentalmente al material pétreo no le atribuye un problema en su deterioro, sólo le achaca problemas estéticos.

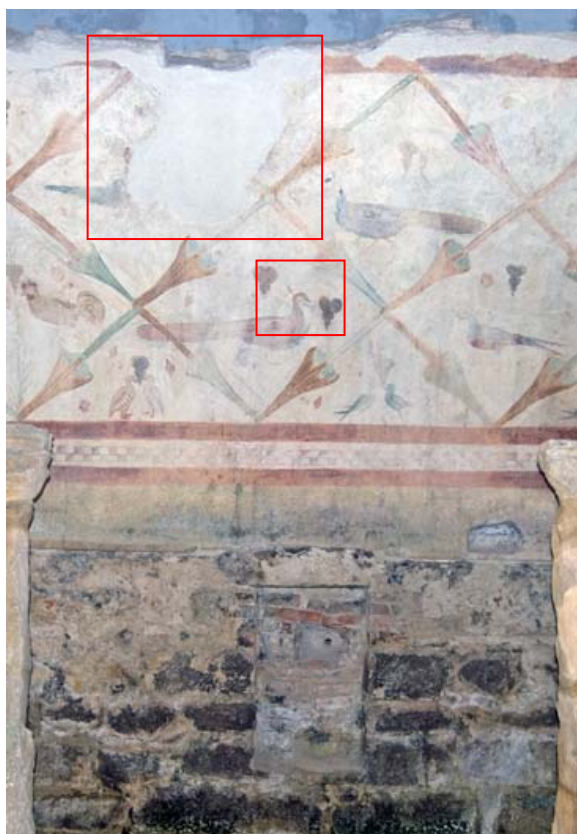
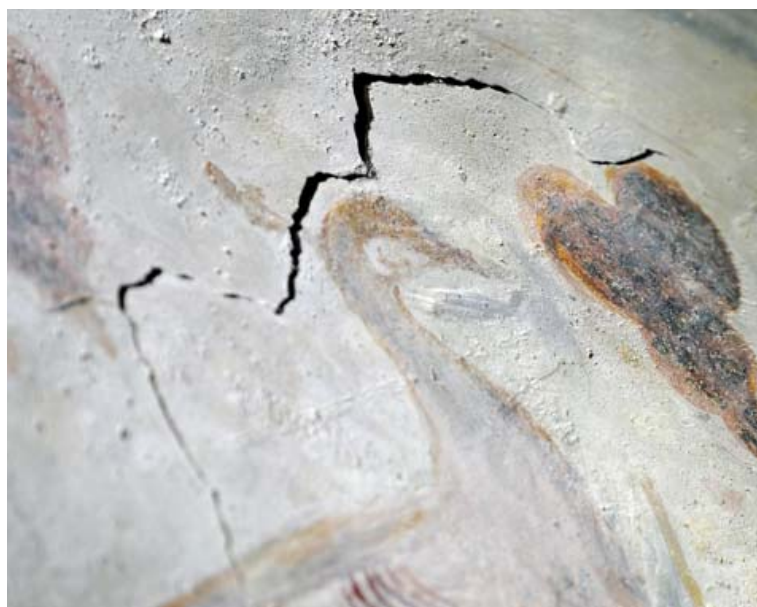
Fig. 247: A la izquierda, zona de la bóveda conservada donde más afectaría la superposición de la iglesia parroquial (foto del autor). Sobre estas líneas detalle de la grieta creada por presión (foto Paco Vilabarro).

Próximo a este punto, la visión del desprendimiento de enlucido por una gran rotura es patente. Más cerca de la hornacina se encuentra una importante grieta que transcurre sobre la imagen del pavo ya puesta en consideración cuando estudié la reproducción de las pinturas a la acuarela realizada por Elías de Segura. En la documentación fotográfica se puede apreciar el detalle de la grieta y comprobar el desplazamiento de la placa de mortero por presión (CLI, Fig. 247).

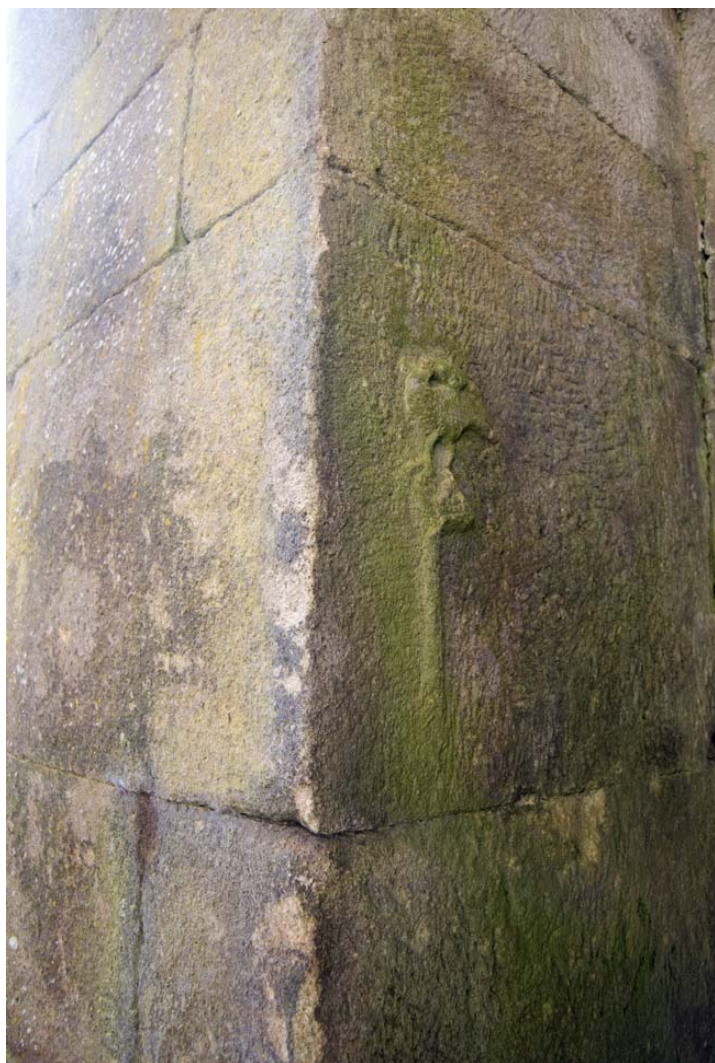
**Fig. 248: Bajorrelieves del ave sobre pedestal (foto del autor) y del denominado de los lisiados (foro Archivo personal de Nicandro Ares, inicio de los años sesenta aprox.). Se aprecia claramente que no existen indicios de que fueran tallados después de haber dispuesto los sillares en el muro. Contrariamente a lo indicado por los autores, los motivos representados sobresalen del paño del muro, no están rehundidos.**

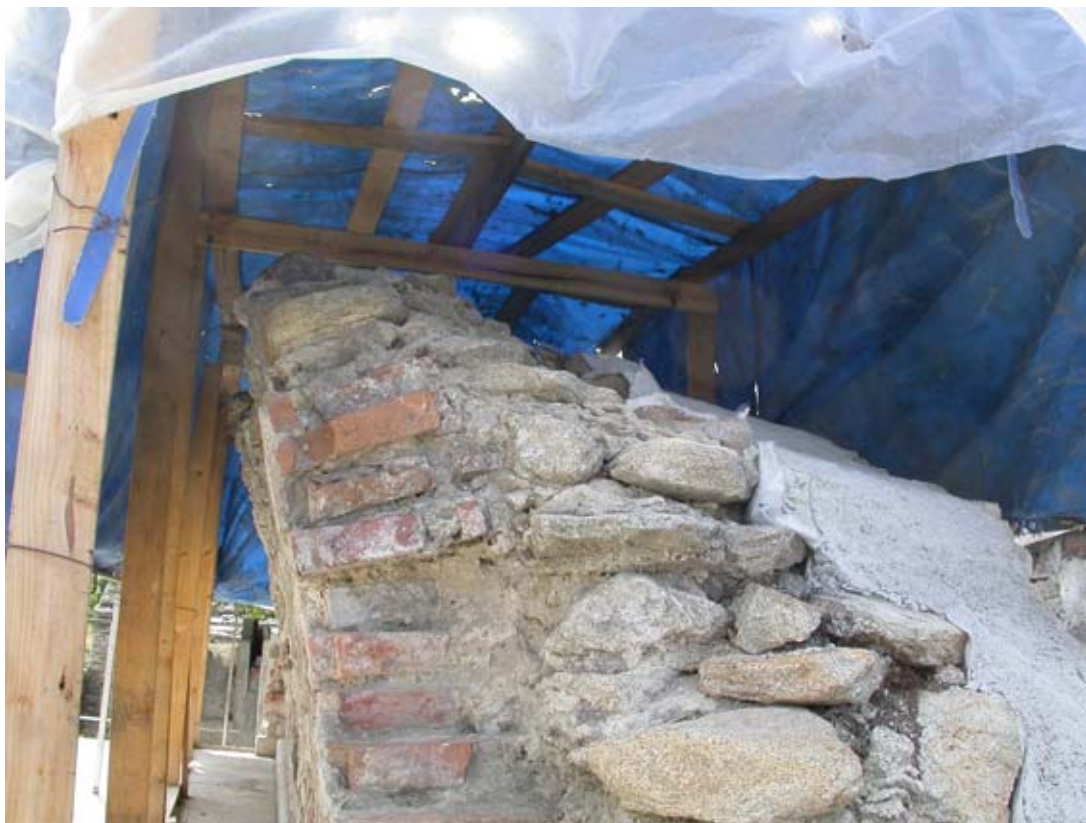
**Fig. 6: Detalle de la obra con ladrillo para el arranque de la bóveda del muro superior**

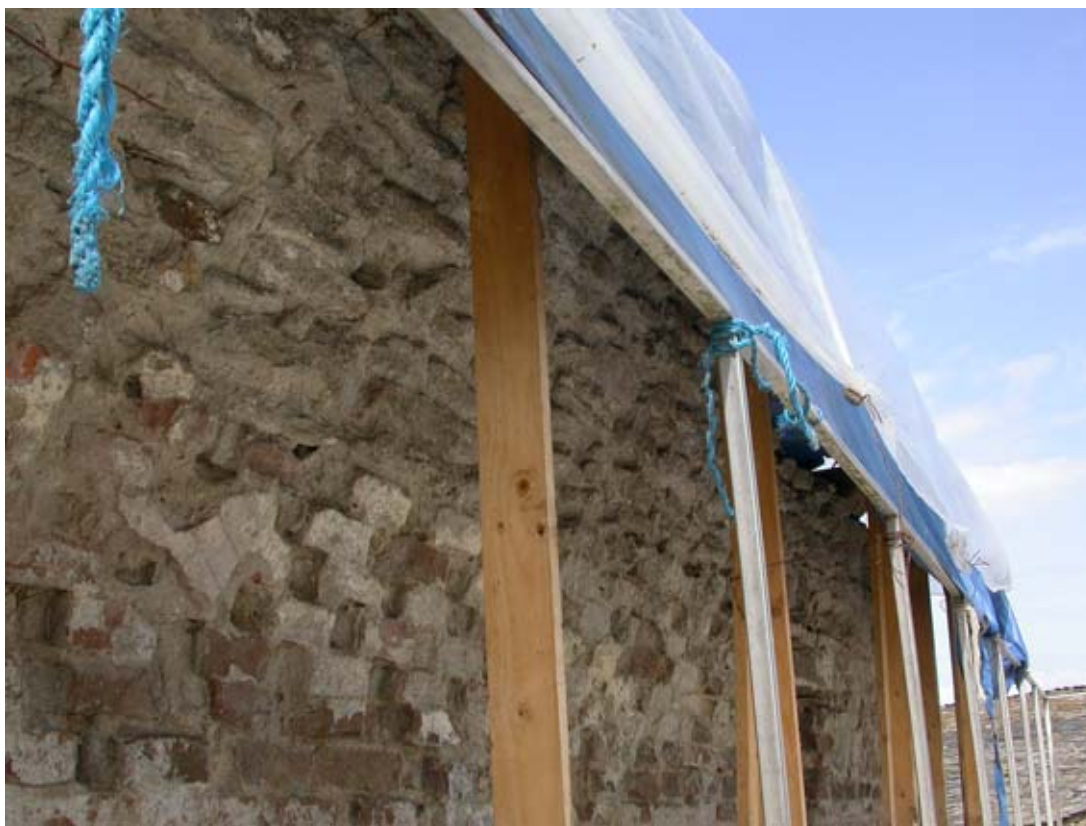
**Fig. 7: Hiladas de ladrillo en la mitad inferior de la foto del muro con restos de pintura**

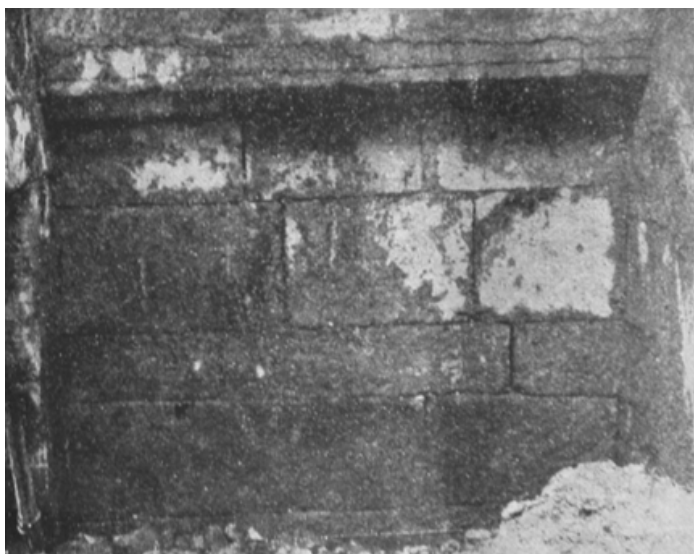
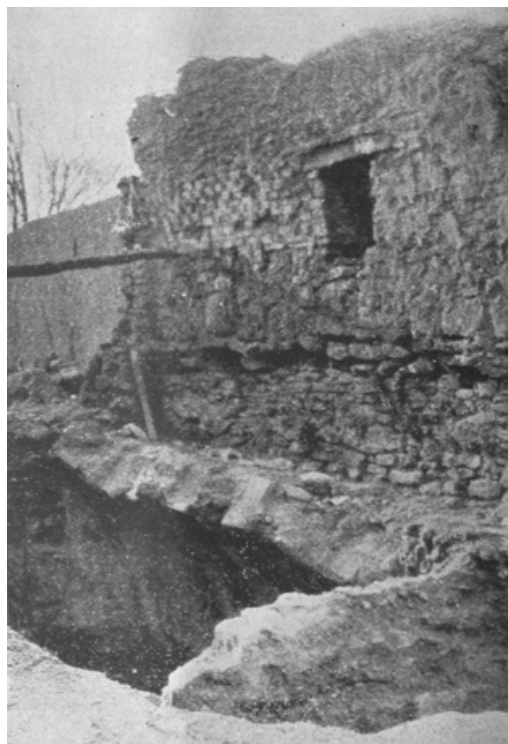
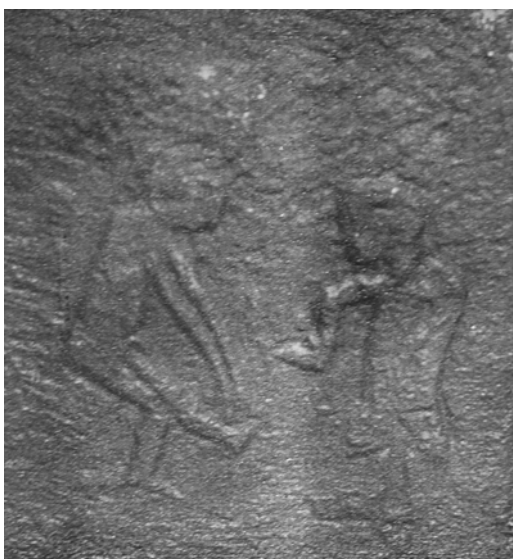
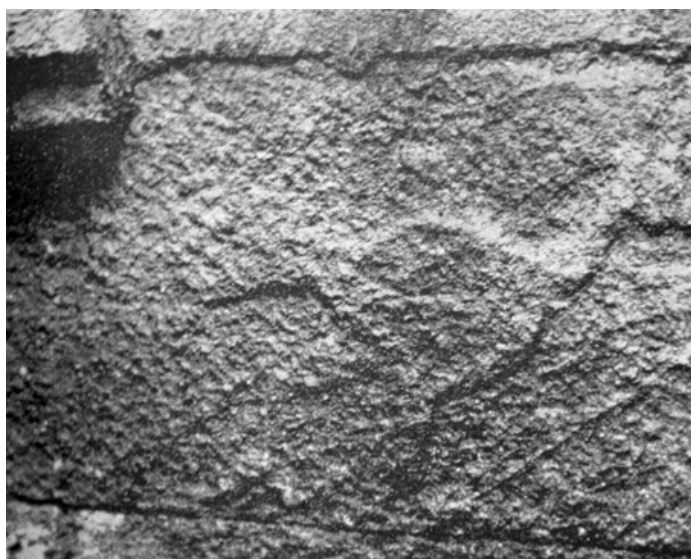
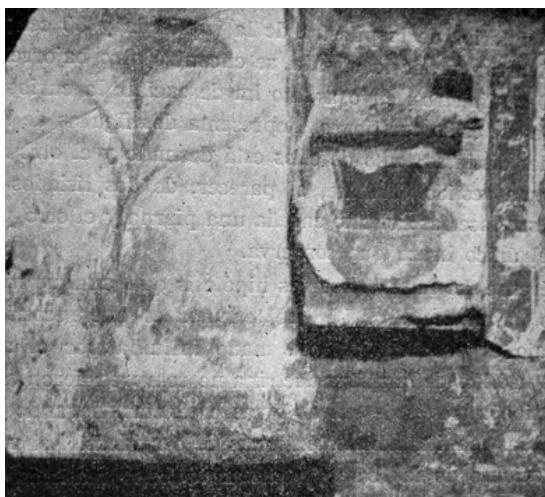
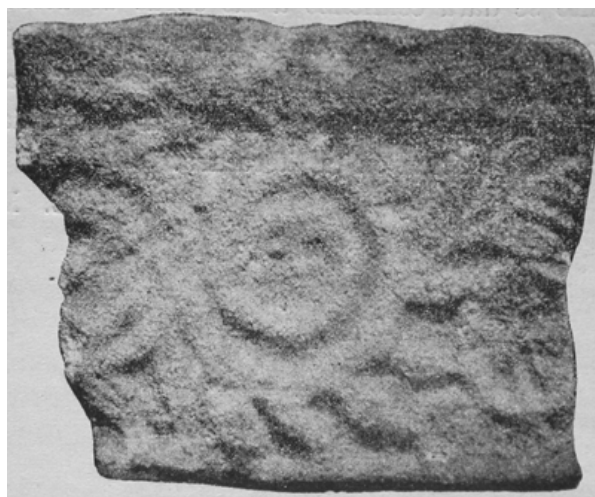
Fig. 21: Fotografías incluidas en el artículo (López-Martí, 1927c)

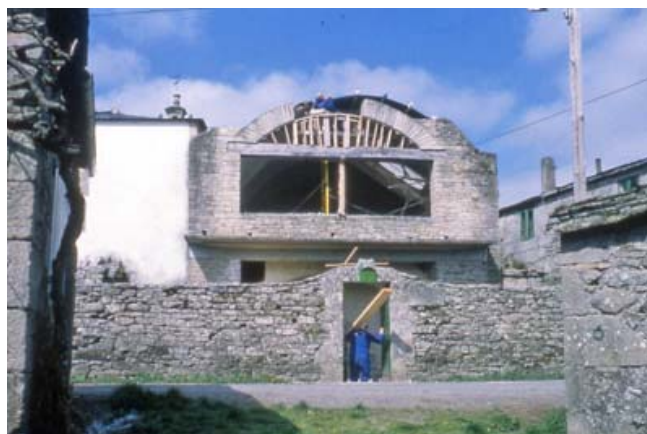
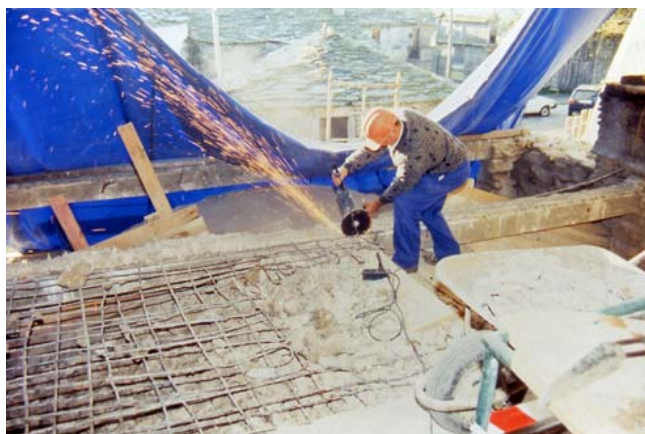
Fig. 203: Inicio del desmontaje de la planta superior y eliminación de la placa divisoria (Fotos estudio César Portela)

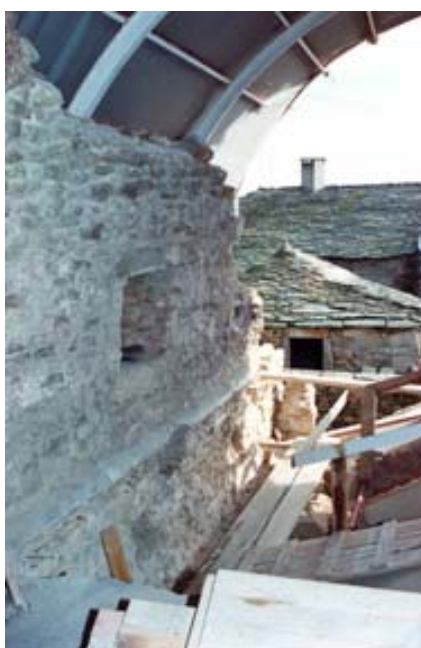
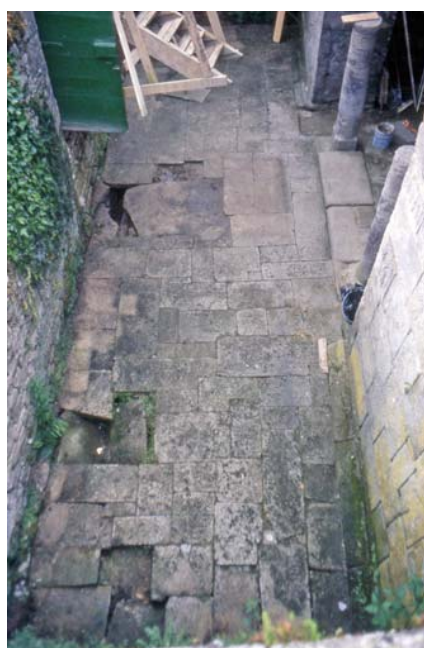
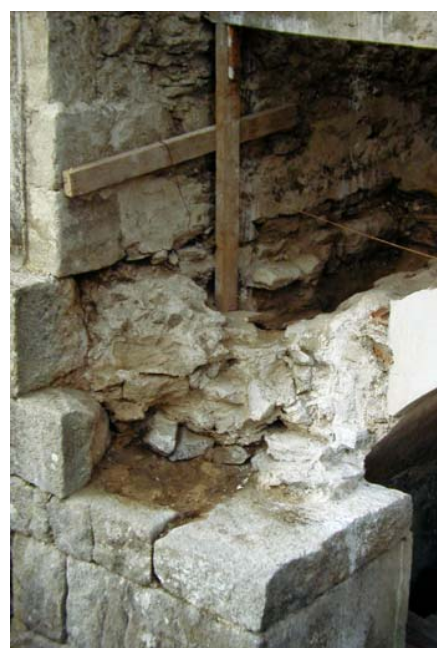
Fig. 204: Estado del muro superior, el pavimento del patio antes de la restauración y parte alta del machón sur (Fotos estudio César Portela y José López)

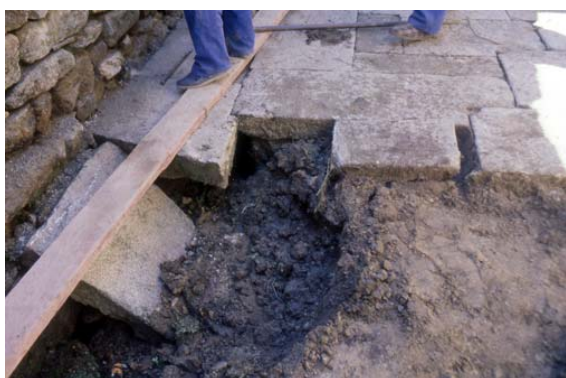
Fig. 205: Imagen del suelo donde se asientan las losas del pavimento del patio. A la derecha, uno de los dibujos para toma de datos realizados por José López, jefe de obras de RESCONSA.
