Evidencias de un posible complejo termal público en la ciudad romana de *Lucus Augusti*

En 1998, con motivo de la renovación y mejora de las infraestructuras existentes en el casco histórico de Lugo (Galicia, España), se exhumaron en la calle Catedral los restos parciales de un complejo termal romano, cuyas evidencias presentan una monumentalidad y unas características constructivas que creemos conveniente destacar por su originalidad.

El objetivo de esta comunicación es por tanto, dar a conocer las estructuras constatadas, planteando una posible interpretación de las mismas, conscientes de lo limitado del espacio intervenido arqueológicamente, como parte representativa de la realidad urbanística de *Lucus Augusti*.

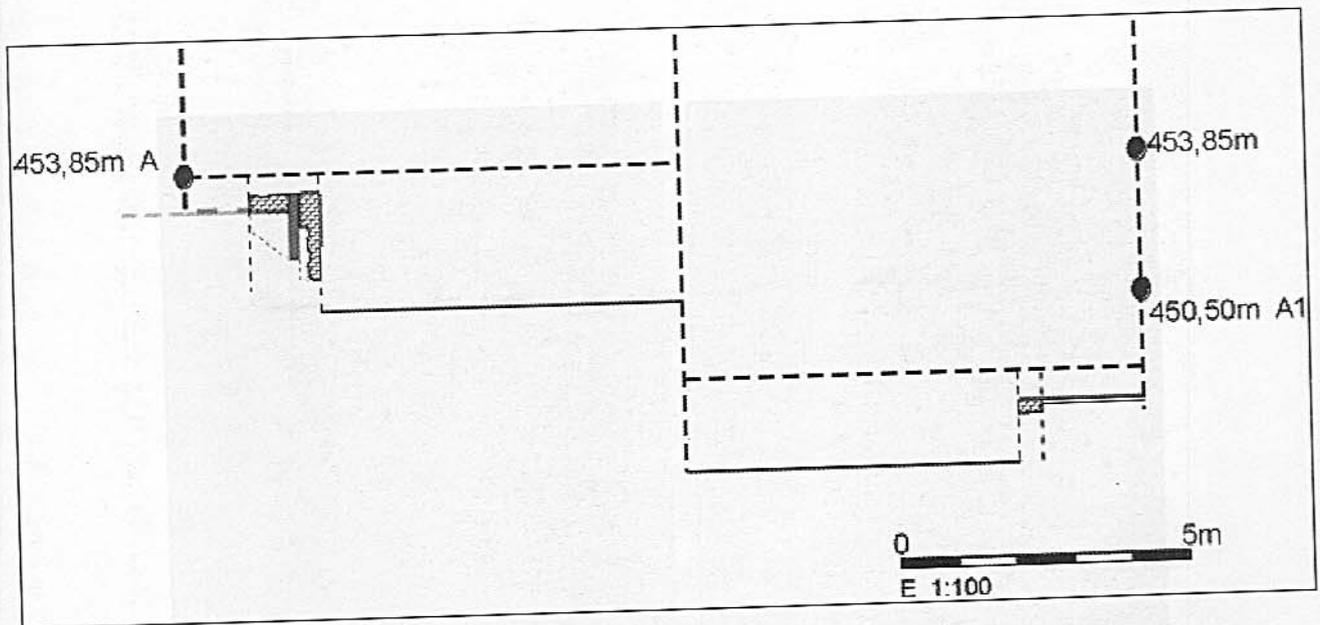
FIGURA 5. Perfil de la excavación para comprobar el desnivel existente entre el espacio del hipocausto y el muro exterior del muro absidado.

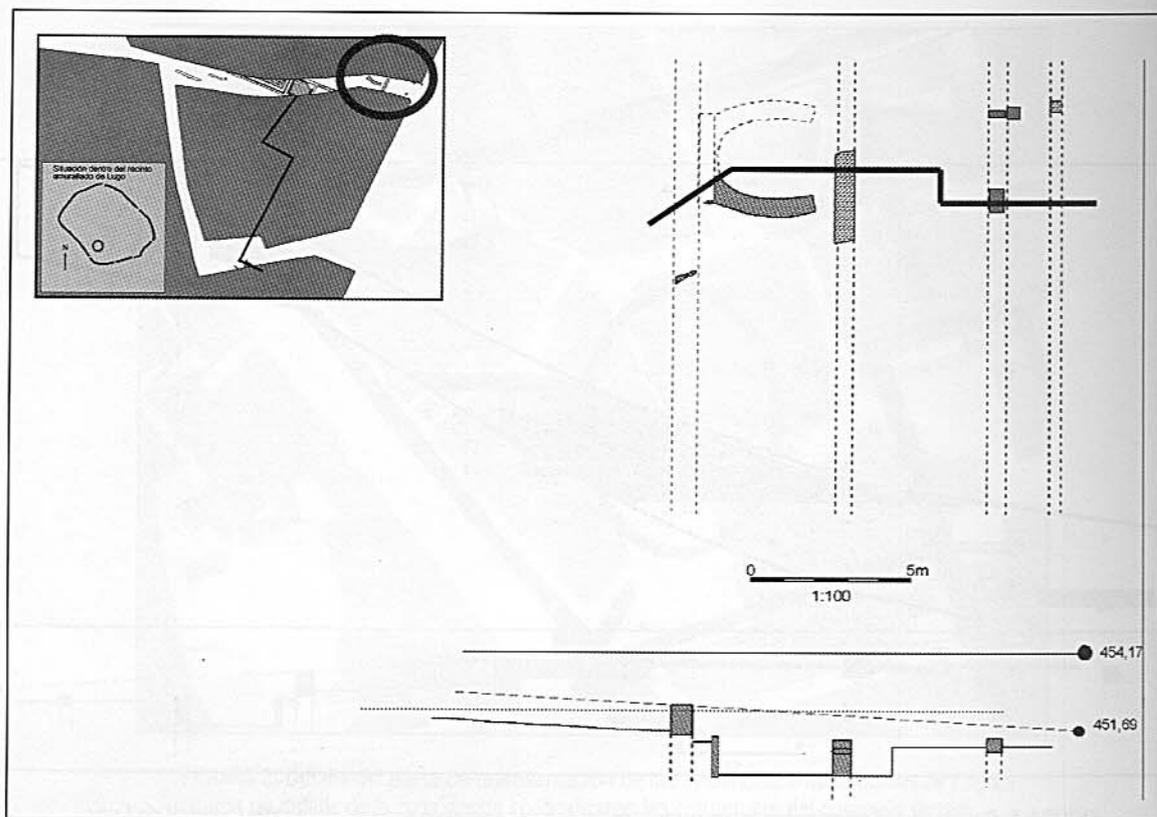
FIGURA 6. Detalle del grupo A, con la planta y el perfil de la estructura en forma de herradura, y el desnivel con respecto a la piscina y al hipocausto.

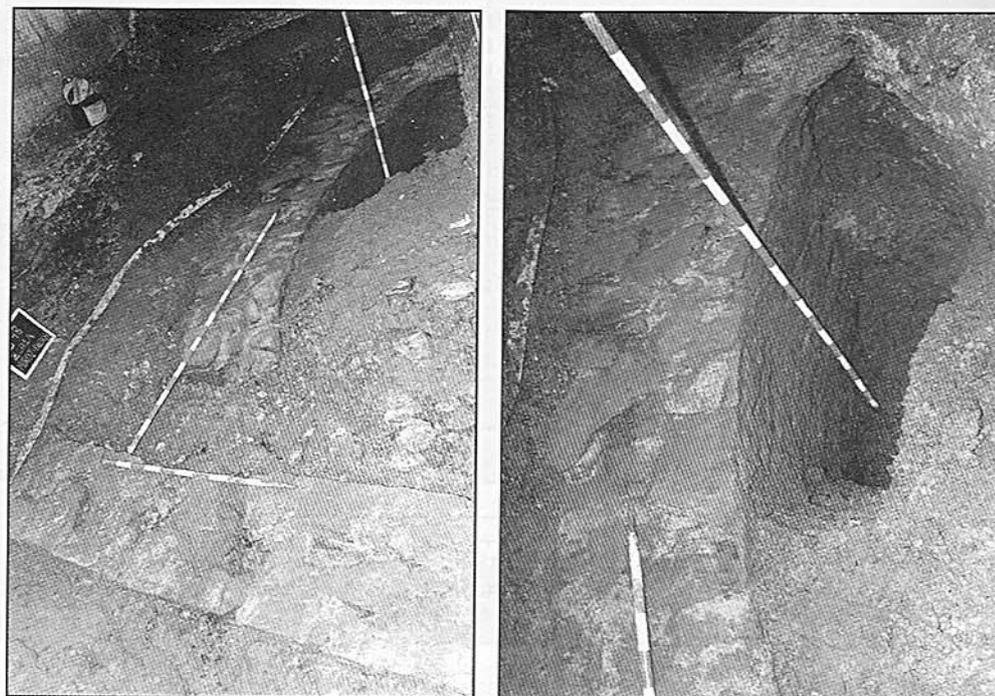
FIGURAS 7 y 8. Fotos en detalle de la estructura absidiada.

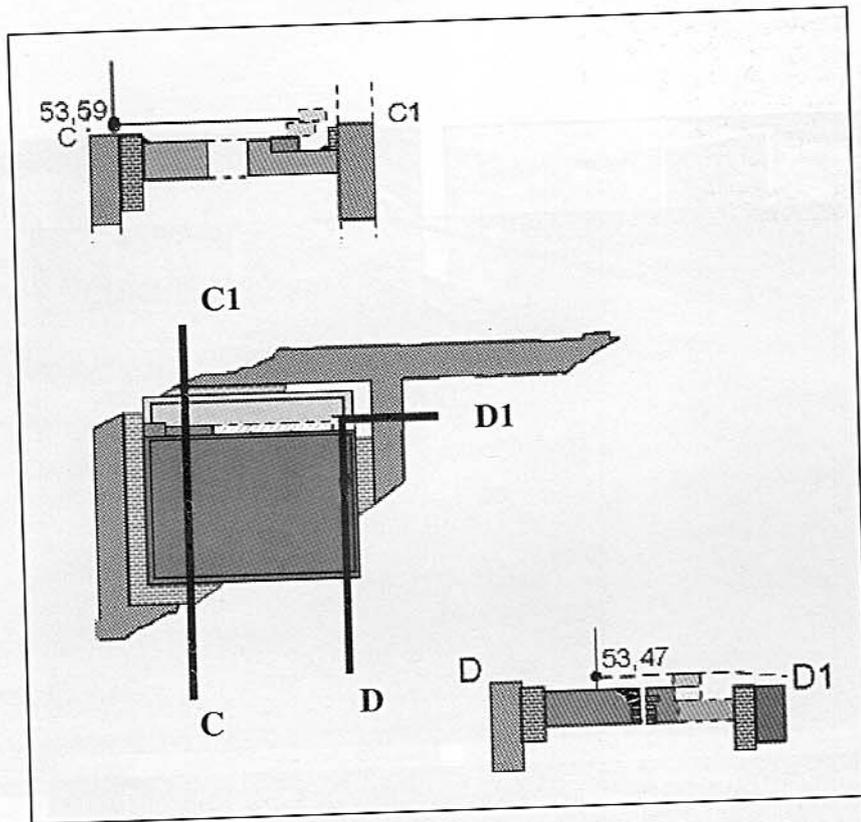
FIGURA 9. Plano y perfil de la piscina localizada.

nes, presenta un grosor de 69 cm que cubre en gran medida el alto del primer sillar de la escalera (Fig. 9).

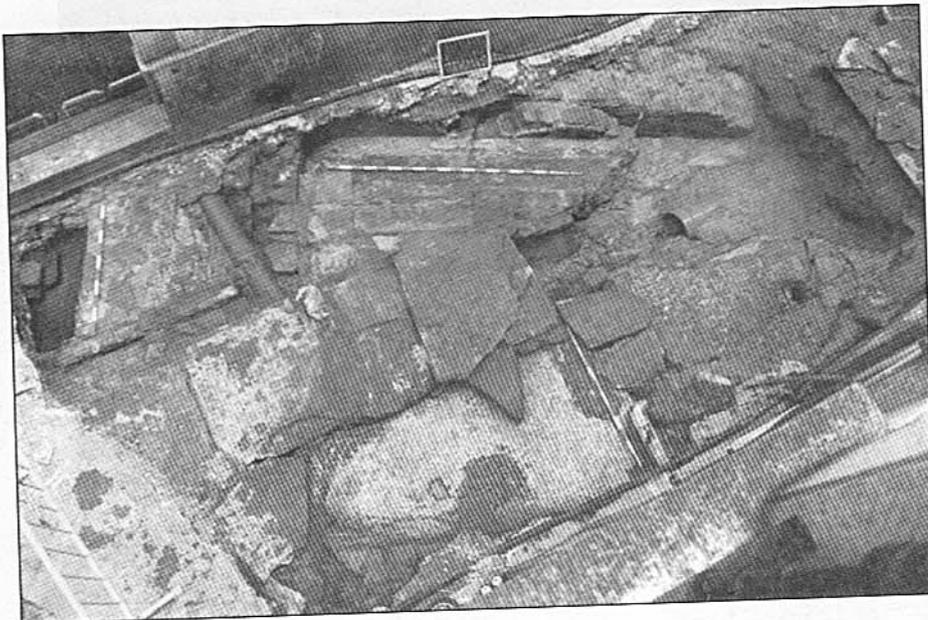
FIGURA 10. Foto elevada, para observar el total de la piscina durante las labores de excavación.

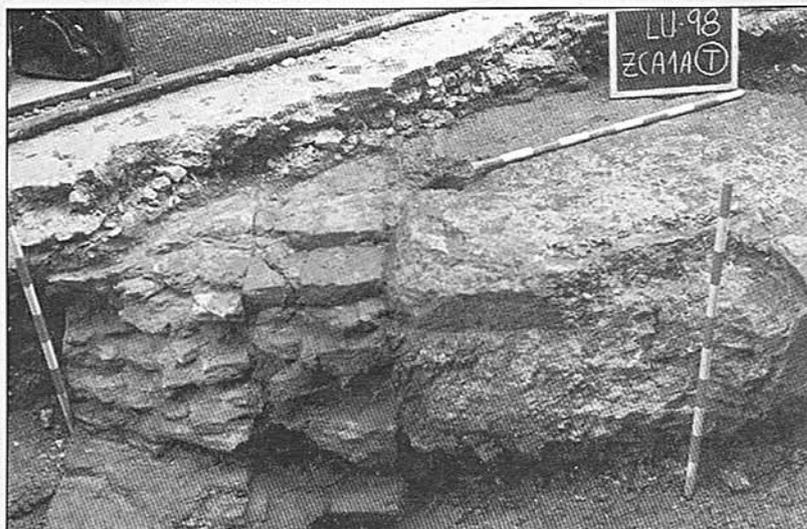
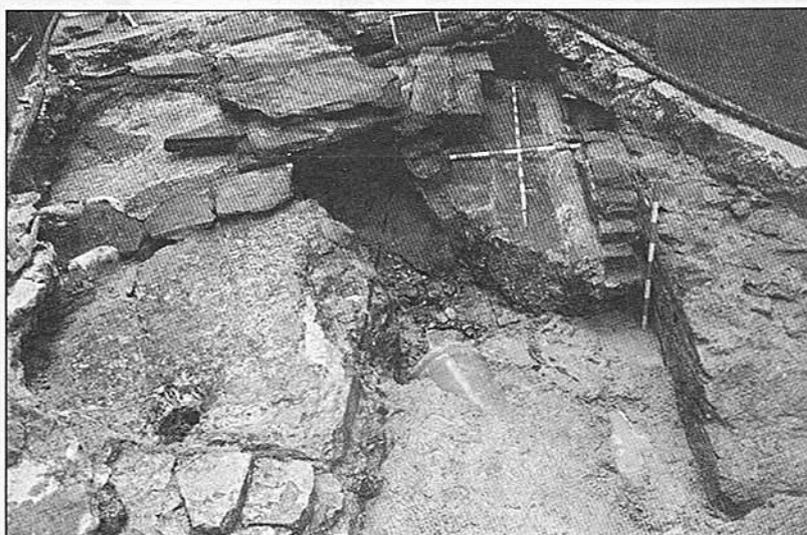
FIGURAS 11 y 12. Detalle de partes de la piscina, durante la intervención arqueológica. En la primera se aprecia el *opus signinum*, el muro de ladrillos y el muro de pizarra. En la segunda, se ve cómo la piscina estaba afectada por el corte de la canalización del XIX, aunque se observa la línea que debía seguir los escalones de acceso a la misma, el cordón hidráulico, el muro de ladrillos, y el agujero de desagüe.

Ese espacio hueco que se constataría debajo de la capa de *opus signinum* no deja de plantear la posibilidad de que existiese un hipocausto o ámbito de calefacción debajo de esta estructura, pero no se han localizado *pilae* o estructuras identificables con este uso que puedan constatarlo (ver Fig. 11 o 14).

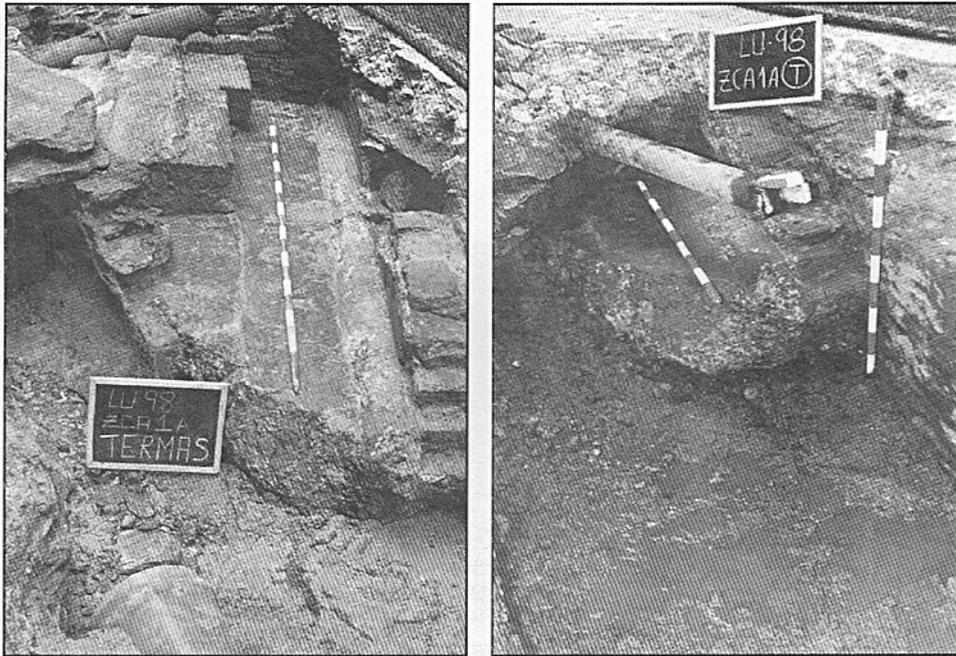
FIGURAS 13 y 14. Detalles de la piscina, del *opus signinum* y de los muros de cierre.

Esos escalones se apoyan en una de las capas o tongadas de *opus signinum* que se encuentran a un nivel inferior, localizándose dos sillares (50 x 90 x 25 cm; 60 x 40 x 25 cm, Fig. 13 y 15) y el negativo de al menos otros dos (bien en forma de argamasa de unión⁹, o muesca en el *opus signinum* más elevado, Fig. 17-18) que completarían la superficie de la escalera.

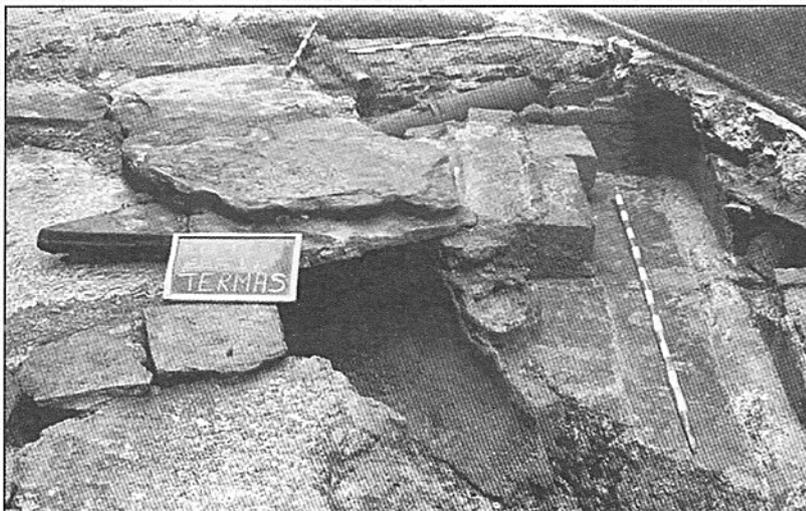
FIGURA 15. Detalle de la canalización del s. XIX que rompía la piscina.

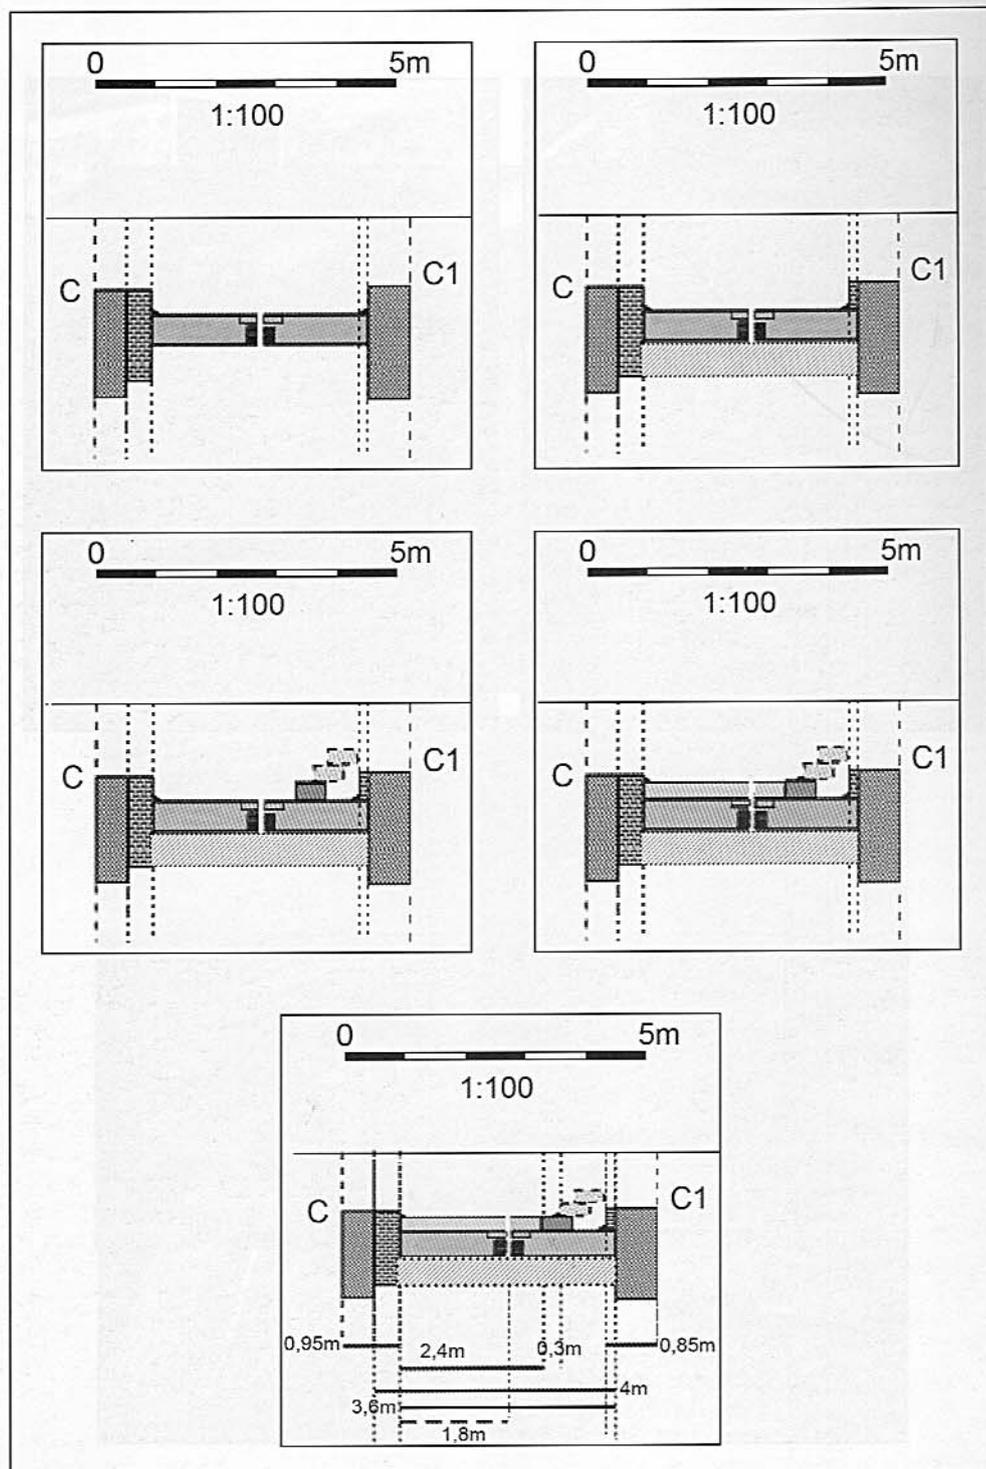
FIGURA 16. Posible proceso de construcción y remodelación de la piscina, con las distintas fases de modificaciones en el trabajo realizado.

Por último cabe hacer referencia al agujero de desagüe que se constata centrado en el lado sur de la piscina, en el centro mismo de este lateral si tomamos la referencia desde el muro de ladrillo situado al W y el muro de pizarra al E (evitando el muro de ladrillo existente detrás de la escalera que posiblemente se colocaría con posterioridad – Fig. 16 –).

se trate simplemente de diferentes tongadas de *opus signinum* o distintas fases de trabajo dentro de una misma actuación constructiva (ver secuencia en Fig. 16).

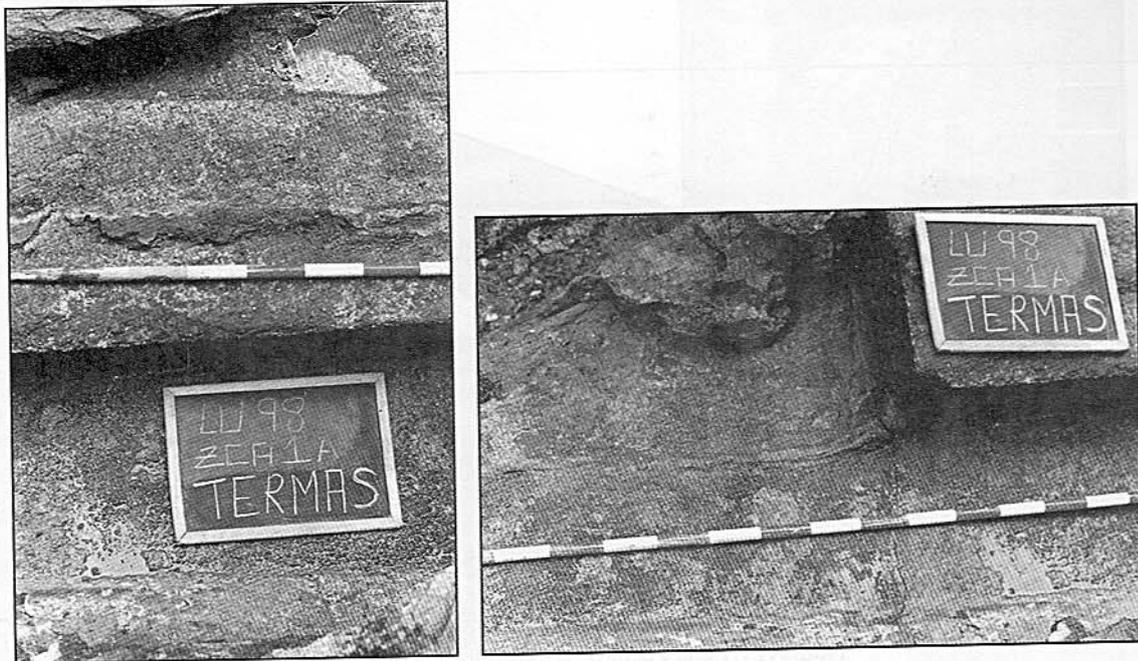
FIGURAS 17 y 18. Detalle de los negativos de las escaleras que se localizaron en la piscina de Lugo.

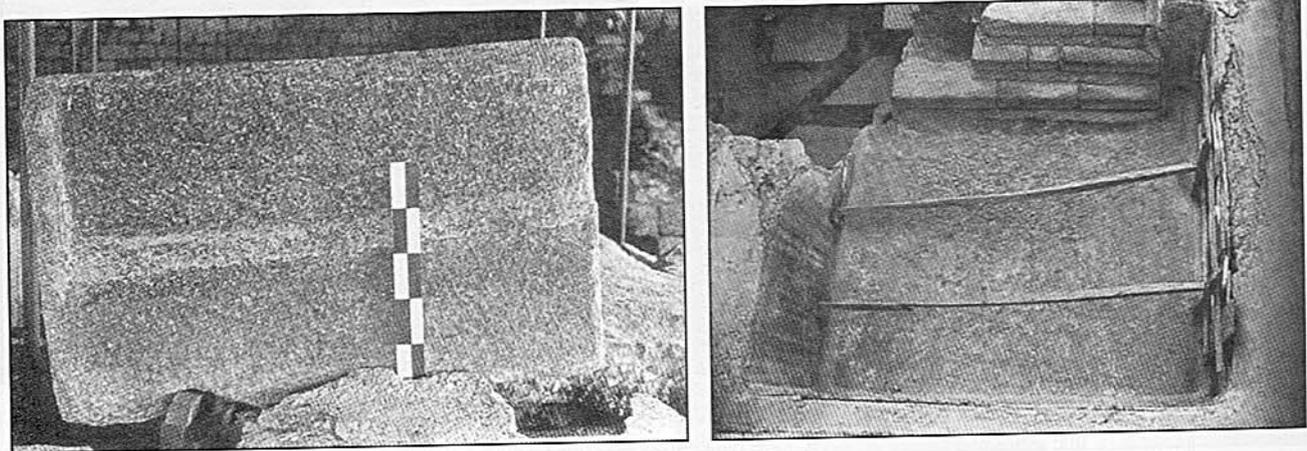
FIGURAS 19 y 20. Detalles tomados de las termas de Tongóbriga (Tavares Dias, 1997), donde aparece un sillar con las misma marca de negativo, y la piscina localizada en las dichas termas, estructura que podría asemejarse a la que se localizó en Lugo.

⁹ Esta solución constructiva la localizamos también, por ejemplo, en las termas de Tongóbriga (Tavares Dias, 1997), en los sillares que forman parte de la escalera de acceso a la piscina del *frigidarium* (Fig. 19 y 20).

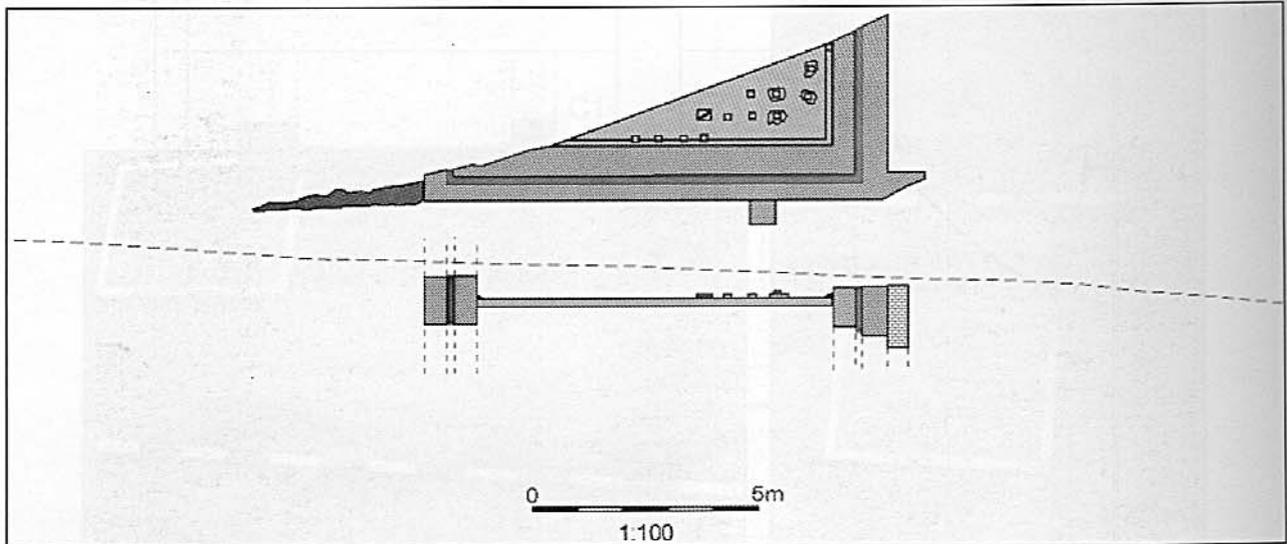
FIGURA 21. Plano y perfil de la estructura con hipocausto.

En el lado N de la piscina descrita (piscina 1 – Fig. 4) se localiza una estancia realizada en *opus signinum* y con cordón hidráulico. El lado interior conocido de dicha sala mide 7,8 m (N-S), desconociéndose el lado perpendicular por insertarse debajo de los edificios colindantes, siendo la superficie visible de más de 3 m de largo (Fig. 21).

Igualmente, el muro norte parece indicar la misma realidad, ya que configura un ángulo recto que delimita esta piscina o hipocausto, presentando a continuación una prolongación del muro W de diferente naturaleza (lajas de pizarra insertadas a hueso) que indicarían una obra o actuación distinta y posterior cronológicamente (¿cómo posible cierre de un espacio porticado?), no coincidente con la realidad constructiva de los muros de las salas que consideramos parte de este espacio termal (Fig. 21).

El interior de esta estancia aparece realizada en *opus signinum* de grosor indeterminado que, como ya indicábamos, terminaría en un cordón hidráulico o cuarto de bocel (de 16-17 x 9-10 cm) que aparece muy arrasado, y sobre el que se colocaron algunos de los *pilae* que aparecen hincados en el suelo de esta sala¹¹ (Fig. 21 y 27).

Sin embargo, cuando hablamos de este espacio como una posible piscina de gran tamaño en una fase anterior, debemos tener en cuenta las proporciones y naturaleza de sus muros de cierre (Fig. 21), realizados con gran calidad y preparados para soportar un gran peso, bien como apoyo de una posible bóveda, bien para aguantar una gran cantidad de agua y conseguir una gran estanqueidad (tanto de fuera a dentro como de dentro hacia fuera), formando lo que podría ser un espacio cubierto de amplitud considerable¹³ (¿tal vez una *natatio* cubierta?).

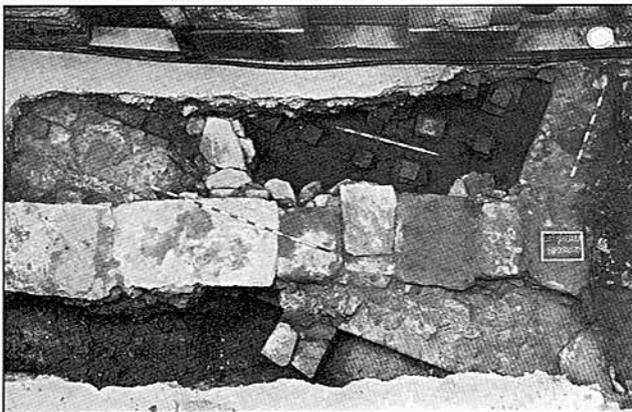
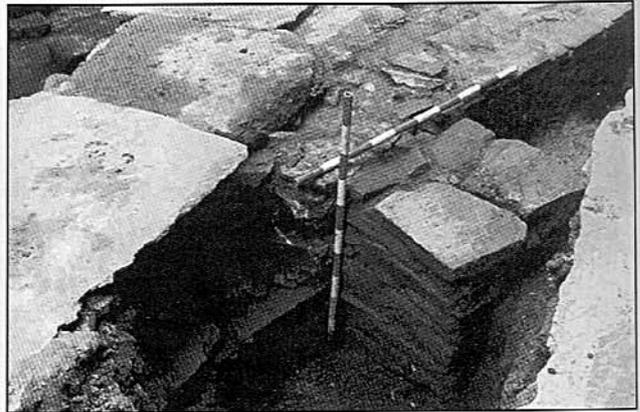
FIGURAS 22 y 23. Foto elevada del hipocausto, con las estructuras que la definen, así como los condicionantes que alteran su conservación. Detalle del contrafuerte que se adosa al muro W del hipocausto.

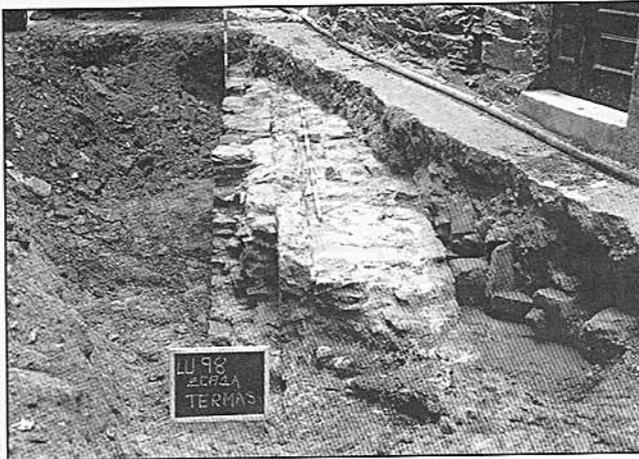
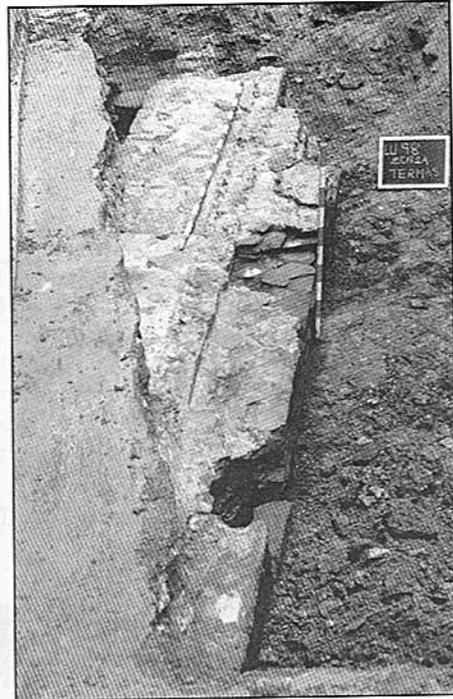
FIGURAS 24 y 25. Detalle del muro del hipocausto de tipo "sandwich", conformado por dos muros de pizarra, con una capa interior de *opus signinum*.

Es así que los muros perimetrales de dicho hipocausto, presentan una calidad y monumentalidad constructiva resaltable, con la peculiaridad de estar realizado con un formato que denominamos “sandwich”, ya que presenta dos hiladas de muro de pizarra y mortero (55-65 cm ancho del muro interno y 50 cm ancho de muro externo), con una hoja continua de *opus signinum* (de 15-17 cm de ancho, ver Fig. 24 y 25) que configura un muro total de 120 cm de ancho (en los tres lados conservados). Todos los muros presentan un revestimiento interior realizado con un enfoscado rojizo de 3 cm de grosor, que terminarían en el cordón hidráulico que sella el encuentro de los muros con el suelo.

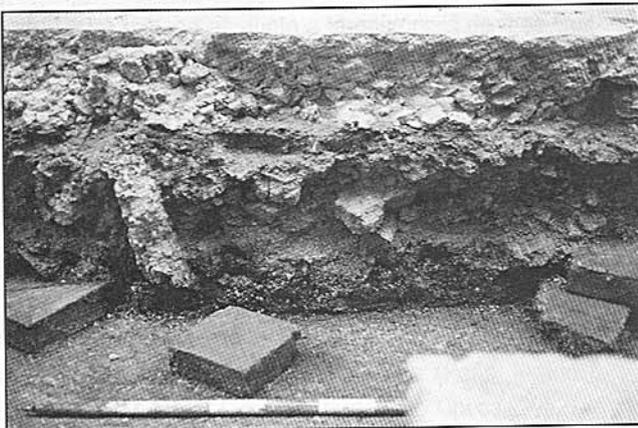
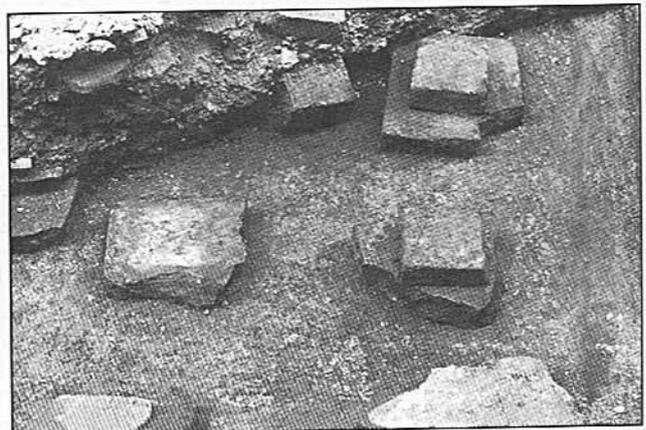
FIGURAS 26 y 27. Detalle del espacio interior del hipocausto, con los restos de los pilae, la capa de tierra con ceniza que se ve en el perfil, y en la foto derecha, los restos del cordón hidráulico que se identificó en la excavación.

Encima de éstos, se conservan en algunos casos sólo un nivel de ladrillos, que presentan unas dimensiones poco frecuentes de 1,5 x 1,5 cm (Fig. 26 y 27).

En el perfil (Fig. 26) se constata con claridad los restos del desplome de la estructura, que representarían dos niveles, siendo uno de 20 cm de espesor con restos de estuco, *opus signinum* y mortero, y otro de 10 cm constituido por una capa de tierra con gran cantidad de ceniza que indicaría el uso de esta estancia como espacio de calefacción.

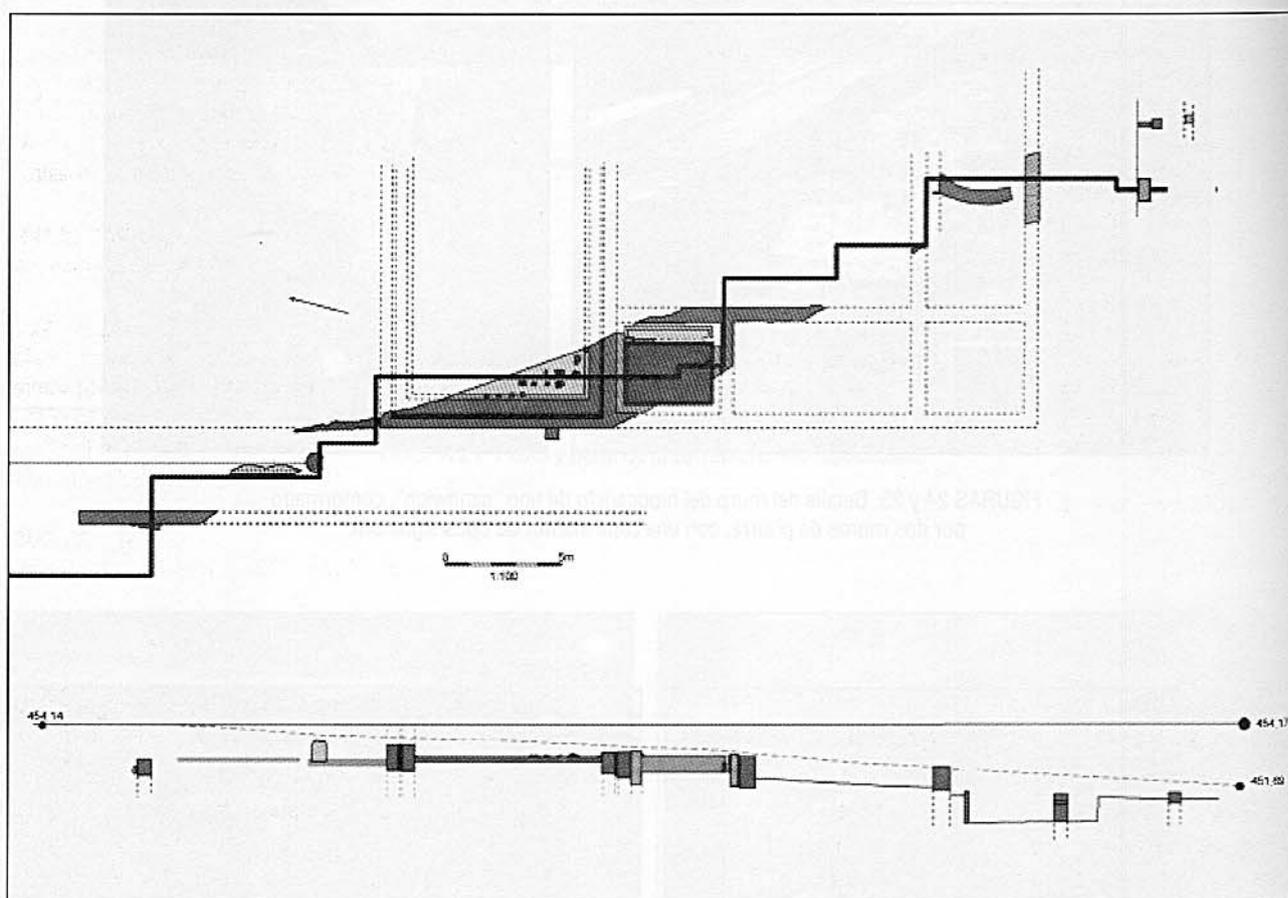
FIGURA 28. Posible reconstrucción de la planta y perfil del complejo localizado.

En primer lugar, debemos hacer referencia al posible espacio situado al Este de la piscina 1 (Fig. 28), que parece corresponderse con la sala a la que se vincularía esta piscina (bien con el *caldarium* en el caso de identificar esta piscina como espacio de inmersión en agua caliente; bien como *frigidarium* sin consideramos que se tratase de piscina de agua fría).
