CONTRIBUCIÓN AO COÑECEMENTO DO ARMazón URBANÍSTICO DE *LUCUS AUGUSTI* : DESCUBRIMENTO DUN NOVO *CARDO MINOR* DURANTE AS OBRAS DE REHABILITACIÓN DO EDIFICIO Nº 5 DA RÚA NOVA DE LUGO

Guillermo Santamaría Gámez, Roberto Bartolomé Abraira,
Enrique Alcorta Irastorza.

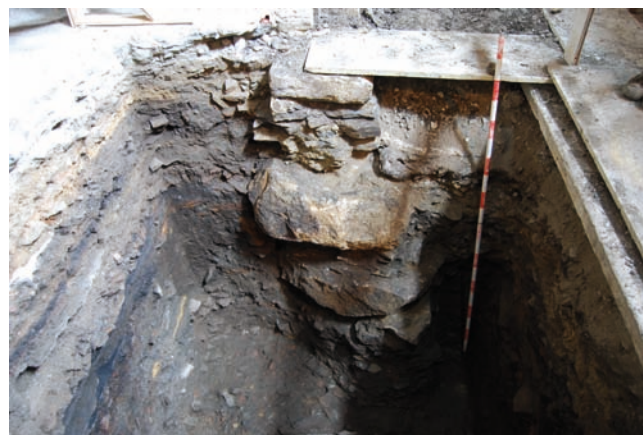
Fig. 3. Cimentación UEM 118, desde o O, correspondente a un muro medianeiro do actual inmovble.

A maiores, contamos con estruturas actuais do edificio e outras soterradas que evidencian diversas reformas do inmovble. Un exemplo das potentes cimentacións coas que contaba o inmovble, témolo na cimentación (UEM 118) correspondente a un muro medianeiro que ocupaba a maior parte da sondaxe 1 e que chegaba practicamente até os niveis de época romana (fig. 3)

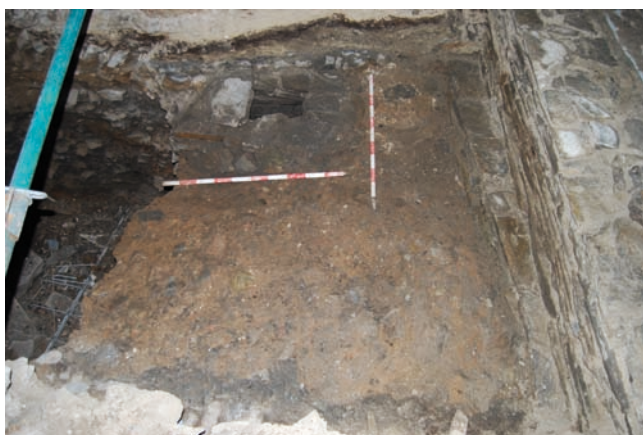
Fig. 4. Vista cara ao S dos restos dun posible patio interior do inmoble actualmente anulado, formado por un pozo (UE 322) e un empedrado de cantos rodados (UE 323).

Na sondaxe 3, unha vez retirada a soleira de cemento da casa, foron achados un muro (UEM 313) encostado ao muro de carga da casa, que funcionaría probablemente como reforzo do anterior, un pozo (UE 322) e un empedrado de cantos rodados (UE 323) conservado parcialmente. Como se dun patio se tratase, corresponderíanse a un momento anterior de ocupación do inmoble (fig. 4).

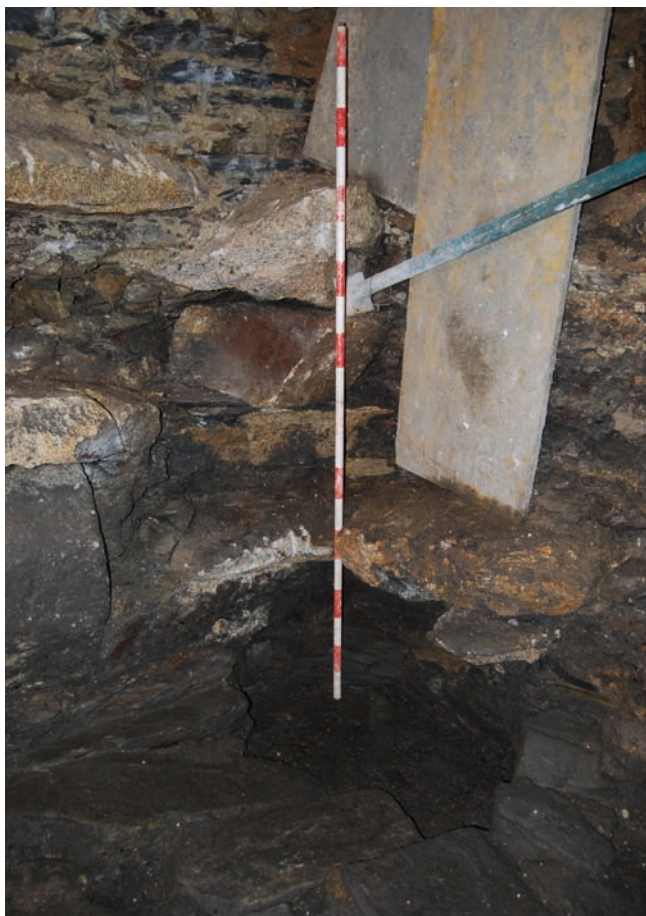
Fig. 5. Cimentación do actual inmoble (UEM 232) sobre un pozo de época moderna (UE 216).

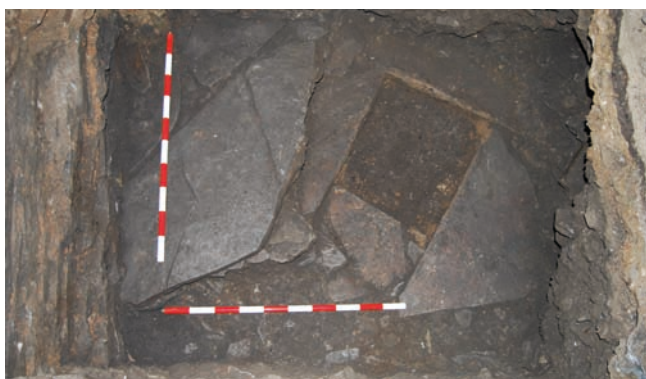
Fig. 6. Peitoril do pozo de época moderna UE 400 localizado na sondaxe 4, visto desde o N.

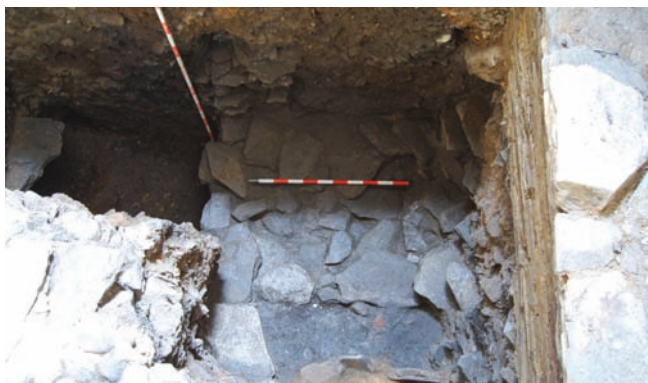
Fig. 7. Cimentación moderna (UEM 309) localizada na sondaxe 3, vista desde o N. A cimentación pertencente ao inmoble que se observa á dereita da imaxe, asentábase directamente sobre esta.

Na sondaxe 2 foi achada a cimentación UEM 203 a base de grandes e medianas laxas de xisto trabadas a óso que podería porse en relación coas estruturas UEM 312 e UEM 309 documentadas na sondaxe 3. A UEM 312 define un retallo de muro construído en cachotaría de xisto trabada con argamasa arxilosa alaranxada, de 90 cm de ancho x 60 cm de alzado conservado e orientación E-W, que se asentaba sobre a cimentación UEM 309 (esta última comparte unha factura similar á cimentación de época moderna UEM 203 localizada na sondaxe 2). Todas elas foron aproveitadas posteriormente polas cimentacións dalgúns dos muros pertencentes ao inmoble actual (fig. 7).

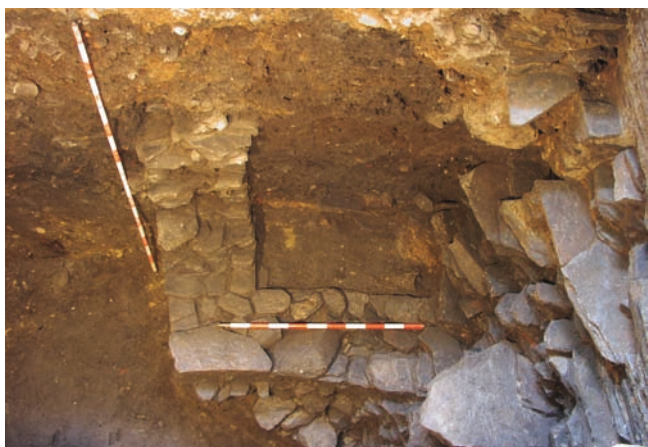
Fig. 8. Muro esquinual e pavimento de area identificados como o interior dunha posible estancia de época baixomedieval ou moderna, vistos desde o N.

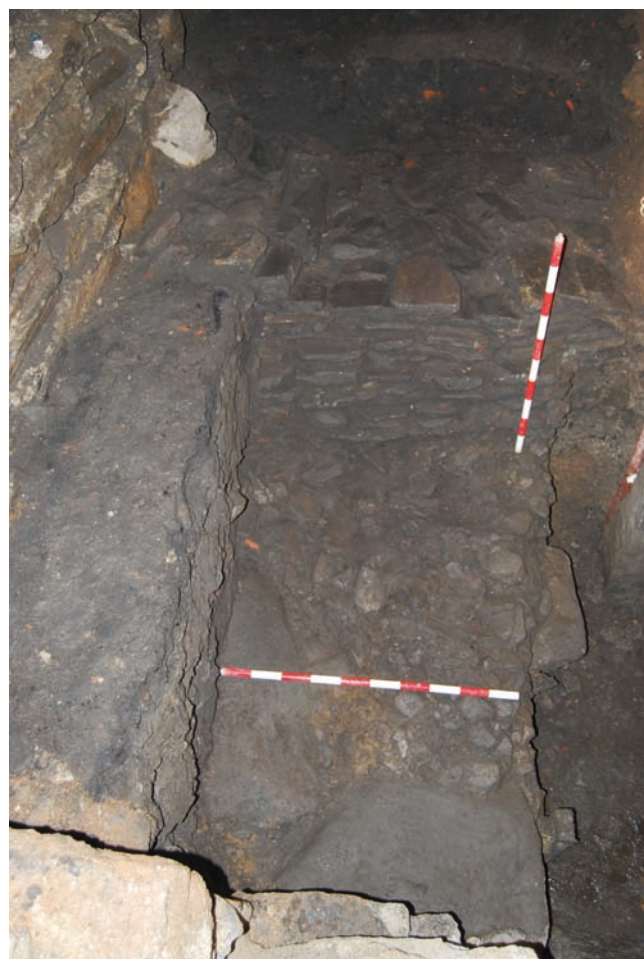
Fig. 9. Á esquerda da imaxe pódese apreciar a superposición da cimentación da casa sobre o muro de época moderna (UEM 337) situado ao fondo, e este, á súa vez, sobre o último pavimento de época romana documentado (UE 200), que se ve en primeiro plano.

Unha última estrutura, de factura similar ás xa documentadas até o momento, completa o conxunto de restos de época baixomedieval ou moderna localizados no soar. Trátase dun muro (UEM 337) localizado durante a ampliación da sondaxe 2 cara ao S (fig. 9), cuxa gabia de cimentación cortaría os últimos niveis romanos documentados, chegando ata o máis tardío dos pavimentos desta época identificados (UE 200). Posteriormente, este muro (UEM 337) será reutilizado pola cimentación do muro correspondente á fachada S do inmoble actual.

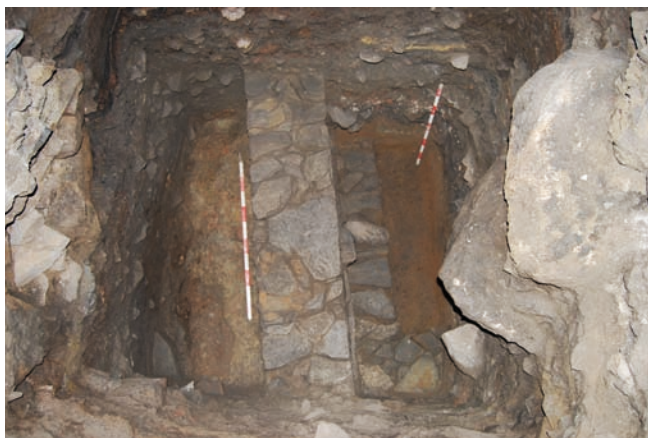
Fig. 10. Conxunto, visto desde o S, formado polo pavimento UE 107, o muro UEM 106 e a súa banqueta de cimentación UEM 117.

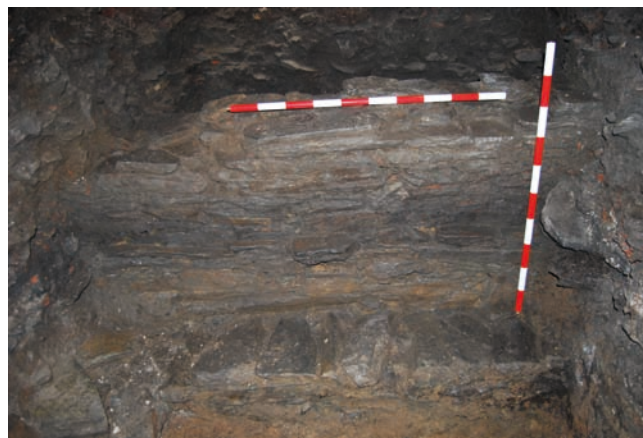
Fig. 11. Alzado visto desde o L., correspondente al muro UEM 106 e as súas banquetas de cimentación UEM 109 y UEM 117.

O devandito muro contaba polo seu lado L cunha primeira banquetta (UEM 111) de 5 cms aprox. de ancho e 30 cms de alzado, que, á súa vez, asentaba sobre outra (UEM 109), formada por un par de fiadas de xisto colocadas a tizón, que sobresaían 30 cms da estrutura (figs. 10 e 11). Imbricada con esta, en ángulo recto, localizouse outra posible estrutura (UE 110) cuxa disposición na esquina SE da sondaxe impedía, de momento, coñecer a súa natureza.

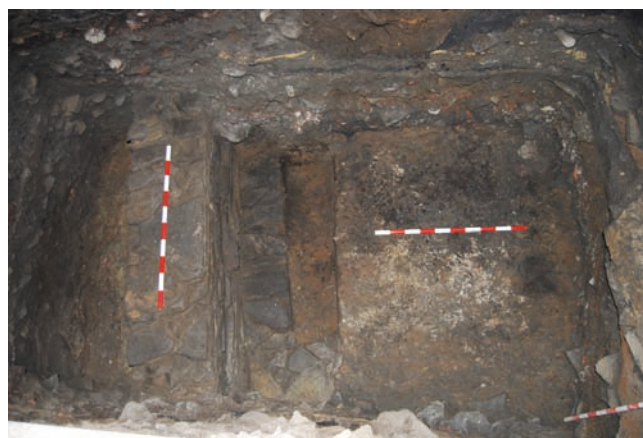
Fig. 12. Pavimento de cal e area (UE 108) documentado ao ampliar a sondaxe cara ao L.

Buscando unha solución arquitectónica para salvagardar a estrutura murada UEM 106, que nun principio se vía afectada pola construción dunha zapata, cuxo piar ía disporse encima, acordouse cos arqueólogos da Delegación da Consellería de Cultura da Xunta de Galicia en Lugo e dos Servizos de Arqueoloxía do propio Concello, a ampliación da sondaxe cara ao L. co fin de desprazala reducindo o impacto das obras sobre os restos. Grazas a isto, foi posible documentar un pavimento de cal e area (UE 108), cuberto por un derrube cuxos materiais se engloban dentro dunha fase altoimperial avanzada. Aínda a pesar da ampliación, non foi posible determinar a que tipo de construción respondería a estrutura UE 110, formada por laxas de medio tamaño de xisto, da que si se puido completar parte do seu trazado cunhas dimensións de 1,6 m de longo x 60 cm de ancho (figs. 12 e 13).

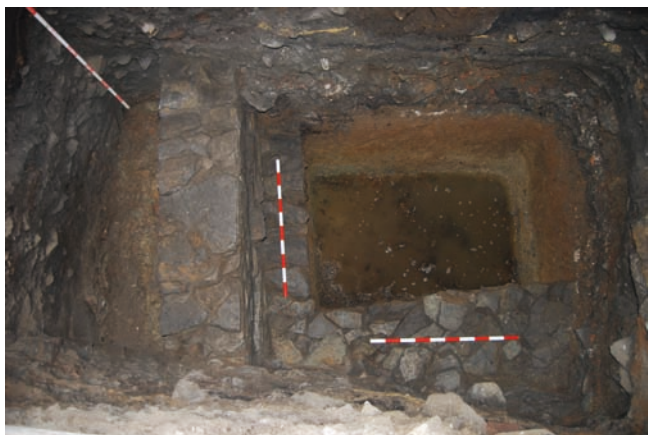
Fig. 13. Estrutura indeterminada UE 110 á vista, despois de retirar o pavimento UE 108

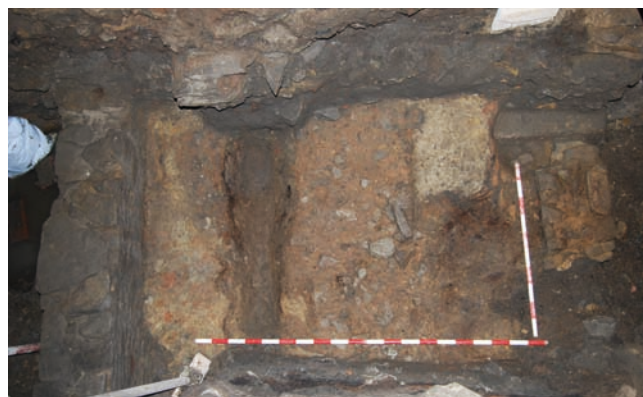
Fig. 14 Beirarrúa ou *marginé*, vista desde o N, pertencente á beira L. dunha calzada porticada. De esquerda a dereita podemos apreciar o muro UEM 106, que separa o ámbito público do privado, o pavimento UE 107 correspondente á beirarrúa, no centro o parcheado UE 133 e realizada sobre ambos a canle posiblemente tardorromana UE 137. Á dereita, vemos o pavimento orixinal da beirarrúa UE 136, o comezo dun plinto (UE 138) meténdose polo perfil e o pequeno muro UE 139, encostado a este.

Resulta plausible que nos atopásemos no interior da estancia dun edificio, que a xulgar pola boa factura do seu muro, co emprego de arxila alaranxada local como aglutinante e orientación NO-SE (coa desviación característica desta época) posiblemente correspondese a un momento altoimperial. Esta hipótese veríase confirmada ao realizar a gabia do muro de contención de terras, que supuxo a unificación das sondaxes 1 e 2, permitindo completar a visión que tiñamos do pavimento UE 107, que se revelou como unha beirarrúa ou *marginé* de 2,80 m de ancho aprox. correspondente a unha calzada que ademais se atoparía porticada a xulgar polo plinto de granito (UE 138), localizado no extremo O, sobre o que se apoiaría unha das bases das columnas sustentantes. Xunto a este, unha pequena zona formada por unha capa de cal fortemente compactado (UE 136) identificaríase como o pavimento orixinal da beirarrúa (fig. 14).

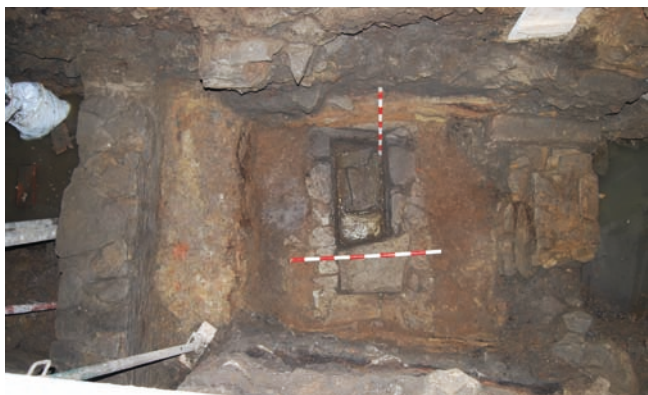
Fig. 15. Canle de evacuación de augas (UE 135), visto desde o N, localizado baixo a beirarrúa da marxe L. da calzada.

Resultado de reformas posteriores baixoimperiales, podíase apreciar unha zona parcheada con arxila (UE 133) que respondía á construción dunha canle de condución de augas (UE 135) con paredes, base e tapas de xisto, que discorre polo centro da beirarrúa con orientación NO-SE e caída cara ao N. Presentaba unhas dimensións de 1,24 m de longo x 40 cm de ancho x 30 cm de profundidade de caixa. Tamén deste momento serían os restos do muro UEM 139, cunhas dimensións de 80 cm de longo x 50 cm de ancho alteradas polo pozo de época moderna UE 216, que se encosta ao plinto (fig. 15). Escavado sobre os pavimentos de arxila (UE 107 e UE 133) atopouse outra canle de sección en "v" (UE 137) realizado posiblemente nalgún momento tardorromano.

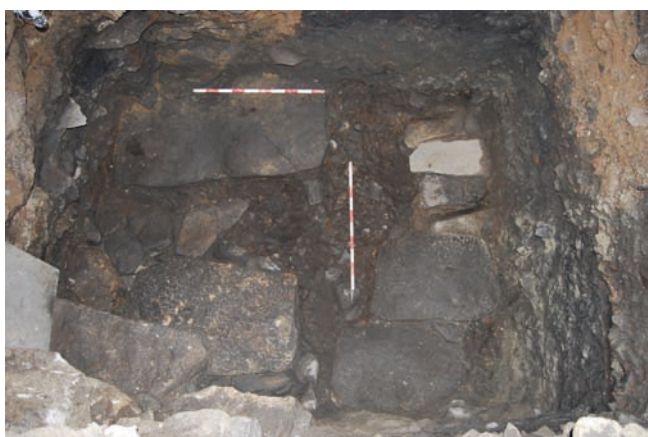
Fig. 16. Pavimento de laxes de época tardorromana, visto desde o N, localizado durante a realización da sondaxe 2.

A zona identificada propiamente como calzada, cun ancho de 2,70 m aprox., foi localizada tanto na execución da sondaxe 2 como na gabia para a construción do muro de contención de terras, a unha profundidade de aprox. 2,5 m baixo o nivel do chan, con diversos momentos de repavimentación documentados. En primeiro lugar, un pavimento de grandes laxes de granito (UE 200) mesturado con laxes de lousa, moi desgastado e puído, onde destacaba unha de maior tamaño localizada no SE da sondaxe cun escote polo seu lado S efecto probablemente da acción da auga (UE 202), e que poderíamos enmarcar dentro dunha fase tardorromana (fig. 16).

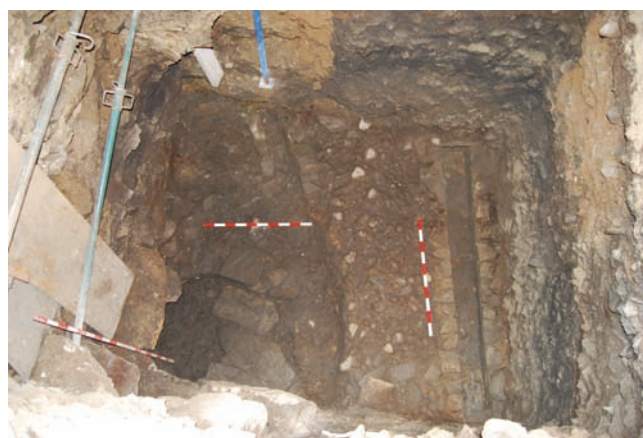
Fig. 17. Vista desde o N do conxunto baixoimperial localizado na sondaxe 2, formado por dúas canles e un pavimento de cantos rodados. Abaixo á esquerda pódese apreciar o pozo de época moderna (UE 216) que alterou estas estruturas.

En segundo lugar, este lousado viría superpoñéndose a outro pavimento formado por cantos rodados de mediano tamaño moi compactados (UE 214), que presentaba diversos parcheados con cantos de maior tamaño. Sobre este foran efectuadas dúas canles: unha que discorría polo seu lado O selado por tapas de xisto (UE 201) e realizado con paredes de cachotaría trabadas con morteiro de cal (UEM 218-UEM 220) e base de laxes tamén de xisto (UE 221). Presentaba unha orientación NO-SE con caída cara ao N e unhas dimensións de 3,6 m de longo x 23 cm de ancho e 20 cm de profundidade. O outro, documentado na esquina SE da sondaxe, tamén estaba selado cunhas tapas de xisto de medio tamaño (UE 213) dispostas sobre unhas paredes de cachotaría bastante irregulares trabadas con morteiro de cal (UEM 219-UEM 212). Presentaba unhas dimensións de 90 cm de longo x 22 cm de anchura e 20 cm de profundidade. Pola súa orientación posiblemente chegou a confluír en "v" coa canle UEM 218-UEM 220, antes de ser interrompido pola construción do pozo de época moderna UE 216 (fig. 17).

Ambas as canles, que se localizaron a unha cota de 2,86 m de profundidade con respecto á rasante do inmovible, deberon de funcionar simultaneamente co pavimento de cantos rodados, posiblemente nalgún momento dentro dunha fase baixoimperial,

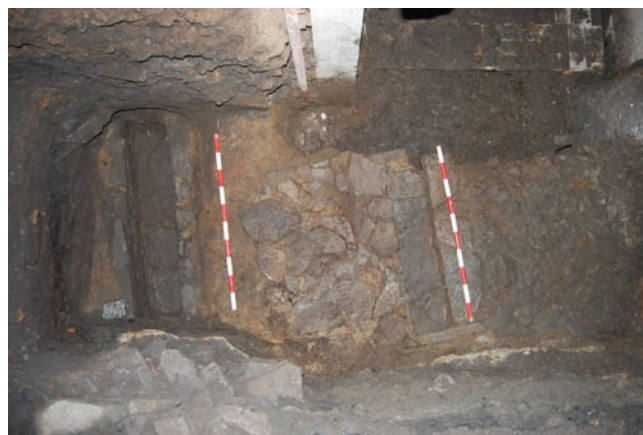
Fig. 18. Continuación cara ao S do pavimento UE 214 e a canle UE 218-220, previamente localizados na sondaxe 2. Á esquerda de ambos se pode observar a canle baixoimperial (UE 343) localizada baixo a beirarrúa.

A continuación deste conxunto cara ao S púidose documentar durante a execución da gabia para o muro de contención de terras, deixando ao descuberto un segmento da beirarrúa oposta, correspondente á marxe O da calzada de aprox. 2 m de ancho (UE 342), realizada con arxila e cal fortemente compactados sobre a que se realizou, do mesmo xeito que na oposta, unha canle de evacuación de augas (UE 343) en época baixoimperial. Este presentaba unha orientación NO-SE con caída cara ao N e unhas dimensións de 1,30 m de long. x 30 cm de ancho x 25 cm de prof. (fig. 18).

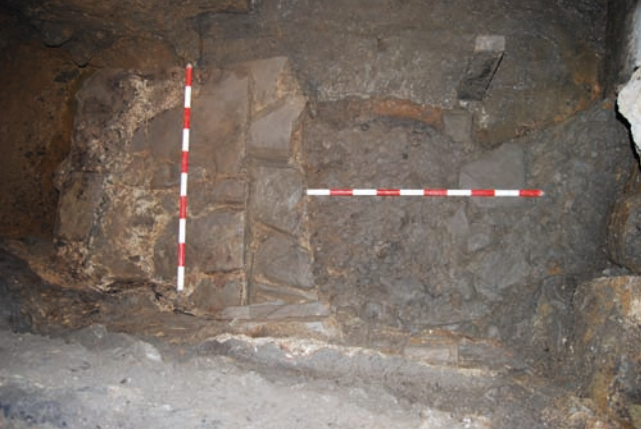
Fig. 19. Vista cara ao N da pilastra UE 352 asociada ao último nivel de pavimentación (UE 224), posiblemente de época tiberio-claudiana.

Relacionado coa calzada máis antiga, localizouse unha estrutura indeterminada de forma rectangular (UE 226) situada na esquina NO da sondaxe, que fora reutilizada como parede O pola canle baixoimperial UEM 220-UEM 218. Posiblemente trátase dunha pilastra como a localizada durante a seguinte intervención (UE 352), e que tamén sería reaproveitada pola canle (fig. 19). Desta última, só se poden proporcionar medidas parciais, de 1,27 m de longo x 1,13 m de ancho, posto que parece continuar cara ao S.

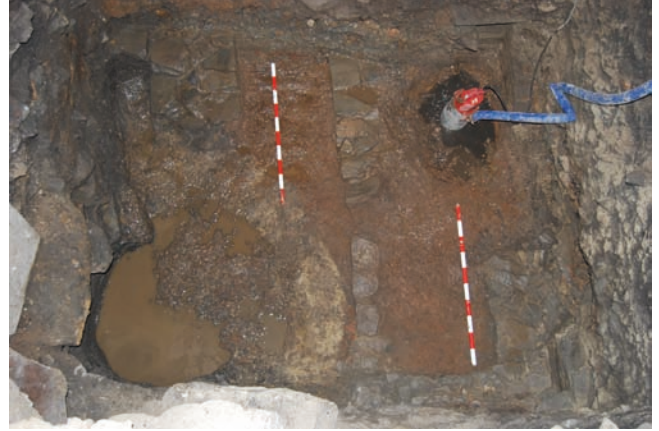
Fig. 20. Últimas estruturas documentadas na sondaxe 2, vistas desde o N. Arriba á esquerda pódese apreciar o muro UEM 227, no centro a estrutura indeterminada UE 225 e abaixo á dereita a posible pilastra UE 226.

Chegando á cota do substrato, situado a unha profundidade que superaba os 3 m, foron localizadas dúas novas estruturas cuxa finalidade se descoñece, posiblemente pertencentes a unha fase altoimperial temperá. Cunha orientación similar (NO-SE) a todos os restos de época romana documentados, asentábanse directamente sobre o zócolo natural. A estrutura indeterminada UE 225, localizada no centro da sondaxe, conserva soamente unha cara polo seu lado L. cun par de fiadas de xisto trabadas a óso e unhas dimensións de 2 m de longo x 20 cm de ancho; mentres que o muro UEM 227, situado na esquina SE, presentaba máis alzado e mellor factura, construído con cachotaría de xisto trabada a óso e unhas dimensións de 60 cm de longo x 55 cm de ancho (fig. 20). Só conservaba parte do seu trazado posto que estaba interrompido cara ao N polo pozo UE 216.

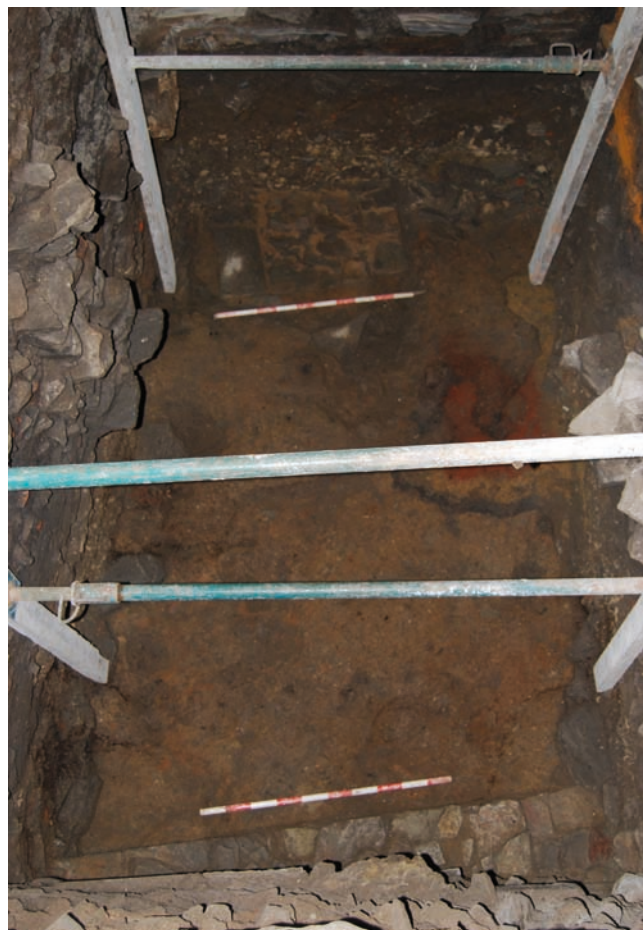
Fig. 21. Vista cara ao O da estancia interior dun posible edificio de grandes proporcións, formada por un muro, unha pilastra e un pavimento de arxila.

Este espazo estaría definido por un muro de cachotaría de xisto trabada con argamasa amarelada (UEM 305), un pavimento interior de arxila moi compactada (UE 301) sobre unha base de area e lousas en posición horizontal (UE 300) e unha pilastra de planta cadrada (UE 307) localizada ao O do pavimento. O muro, que parece responder a unha reordenación posterior do lugar, presentaba unha lonxitude de 3,27 m con orientación NO-SE, un alzado conservado de 1,10 m e unha banqueteta (UEM 306) de 15 cm encaixada no substrato. A pilastra presentaba unhas proporcións considerables (96x96 cm e un alzado de 70 cm), asentada sobre dúas banquetetas: unha primeira (UE 315), de boa factura, cunhas dimensións de 130x130 cm aprox. e 30 cm de altura, sobre unha segunda (UE 316) de 150x150 cm, formada por unha base de laxas de xisto de gran tamaño dispostas directamente sobre o substrato e trabadas sen argamasa (fig. 21).

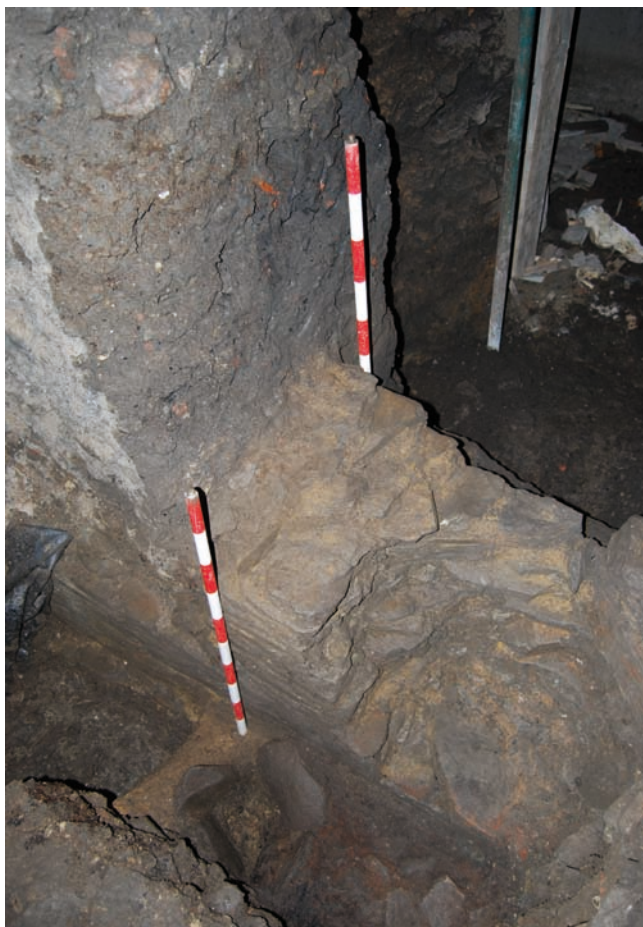
Fig. 22. Nesta imaxe pódese observar a diferenza de cota existente entre o *margin*e da calzada e o interior do edificio localizado ao O. O muro UEM 305, en primeiro plano, que delimitaba ambos os espazos atopábase parcialmente desmantelado por unha fosa. Abaixo á esquerda pódese apreciar o buraco de poste UE 348 realizado sobre o pavimento UE 301.

sobre o devandito pavimento localizouse un buraco de poste (UE 348) con calzos (fig. 22).

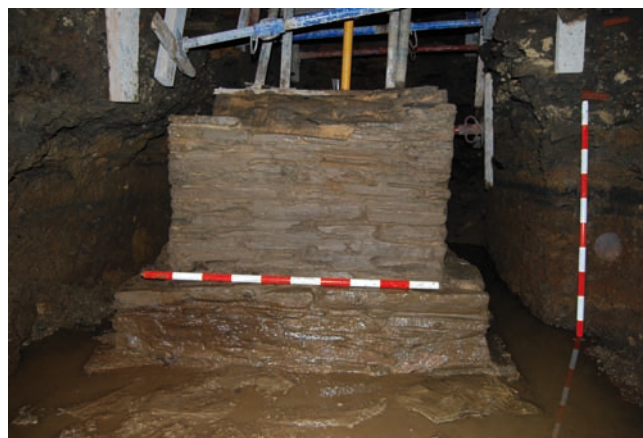
Fig. 23. Pilastra, vista desde o L., pertencente a un edificio de grandes proporcións.

estaría asociado á pilastra nun primeiro momento de ocupación que non é posible precisar. A profundidade alcanzada finalmente permitiu ter unha visión completa da pilastra podendo observarse en toda a súa magnitude (fig. 23).

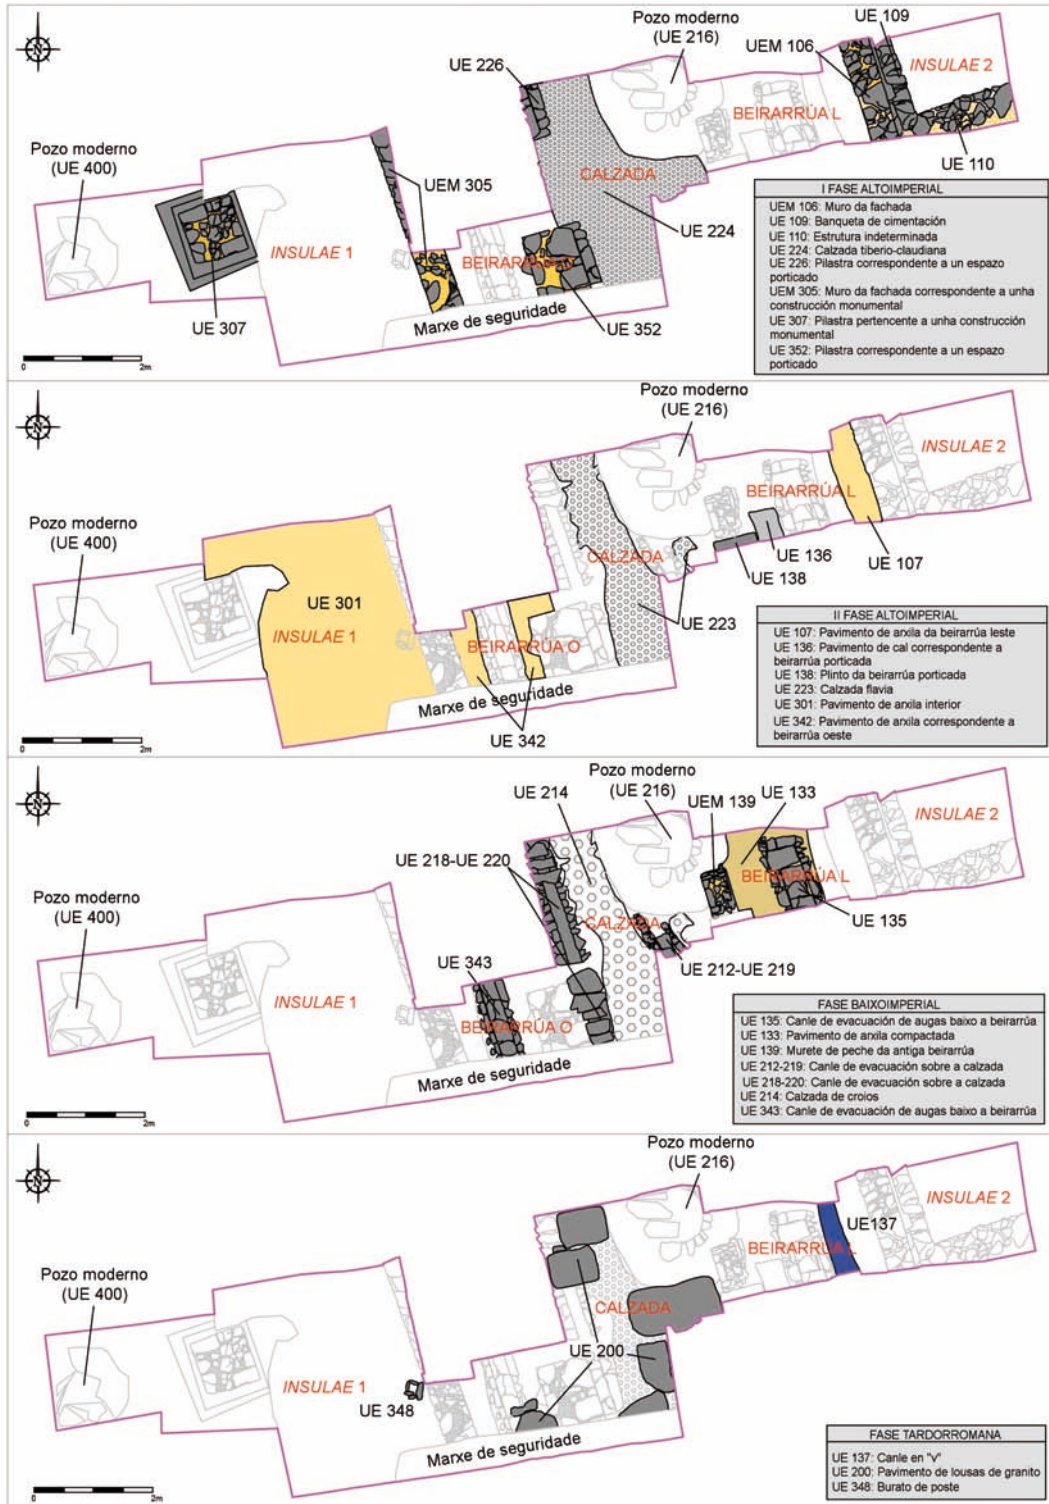
Fig. 24. Proposta interpretativa das distintas fases de época romana documentadas.

Por último, unha terceira fase correspondente aos niveis de ocupación romanos, onde se documenta a presenza de diversas estruturas tanto de ámbito público como privado (fig. 24).

Ao ámbito público pertencería a calzada por cuxa orientación (NO-SE) e dimensións (cun ancho de 2,70 m para o tránsito rodado e dúas beirarrúas para o tránsito peonil flanqueando os lados O e L., de aprox. 2 m e 2,80 m respectivamente) identificamos como un *cardo minor* delimitando dúas *insulae*, a cal experimentará reformas en diferentes momentos, algunhas recoñecibles por paralelos atopados na cidade, das que a continuación realizamos unha reconstrución hipotética.

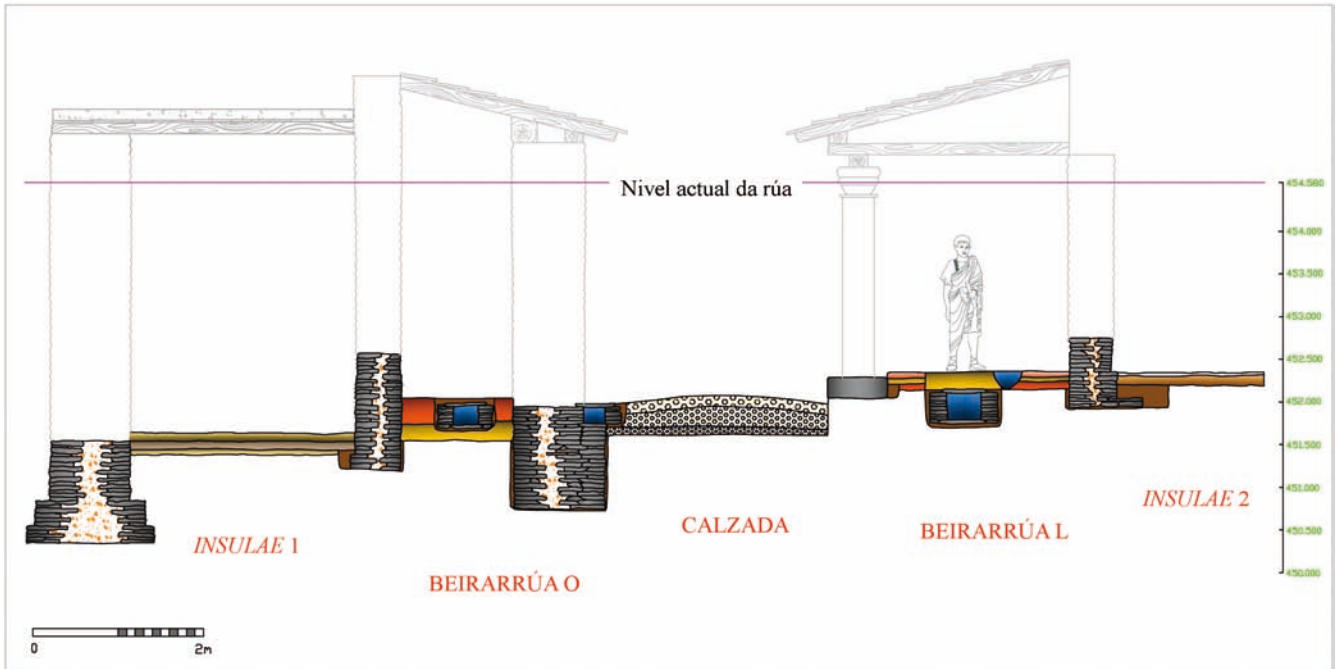
Fig. 25. Reconstrución en sección a través dos restos encontrados.
